# **A IMPORTANCIA DA DISCIPLINA AUDITORIA AMBIENTAL NA FORMACAO DE GEOGRAFOS NO CURSO DE GEOGRAFIA UNIVERSIDADE FEDERAL DE RONDONIA - PORTO VELHO- RONDÔNIA-AMAZÓNIA OCIDENTAL UM EXERCICIO PEDAGÓGICO EM AMBIENTE REAL**

**DESLIZAMENTO EM TALUDE FLUVIAL NO PORTO JP, BAIRRO TRIÂNGULO, PORTO VELHO-RO**

**VISTORIA TÉCNICA**  
**AGOSTO/2016**

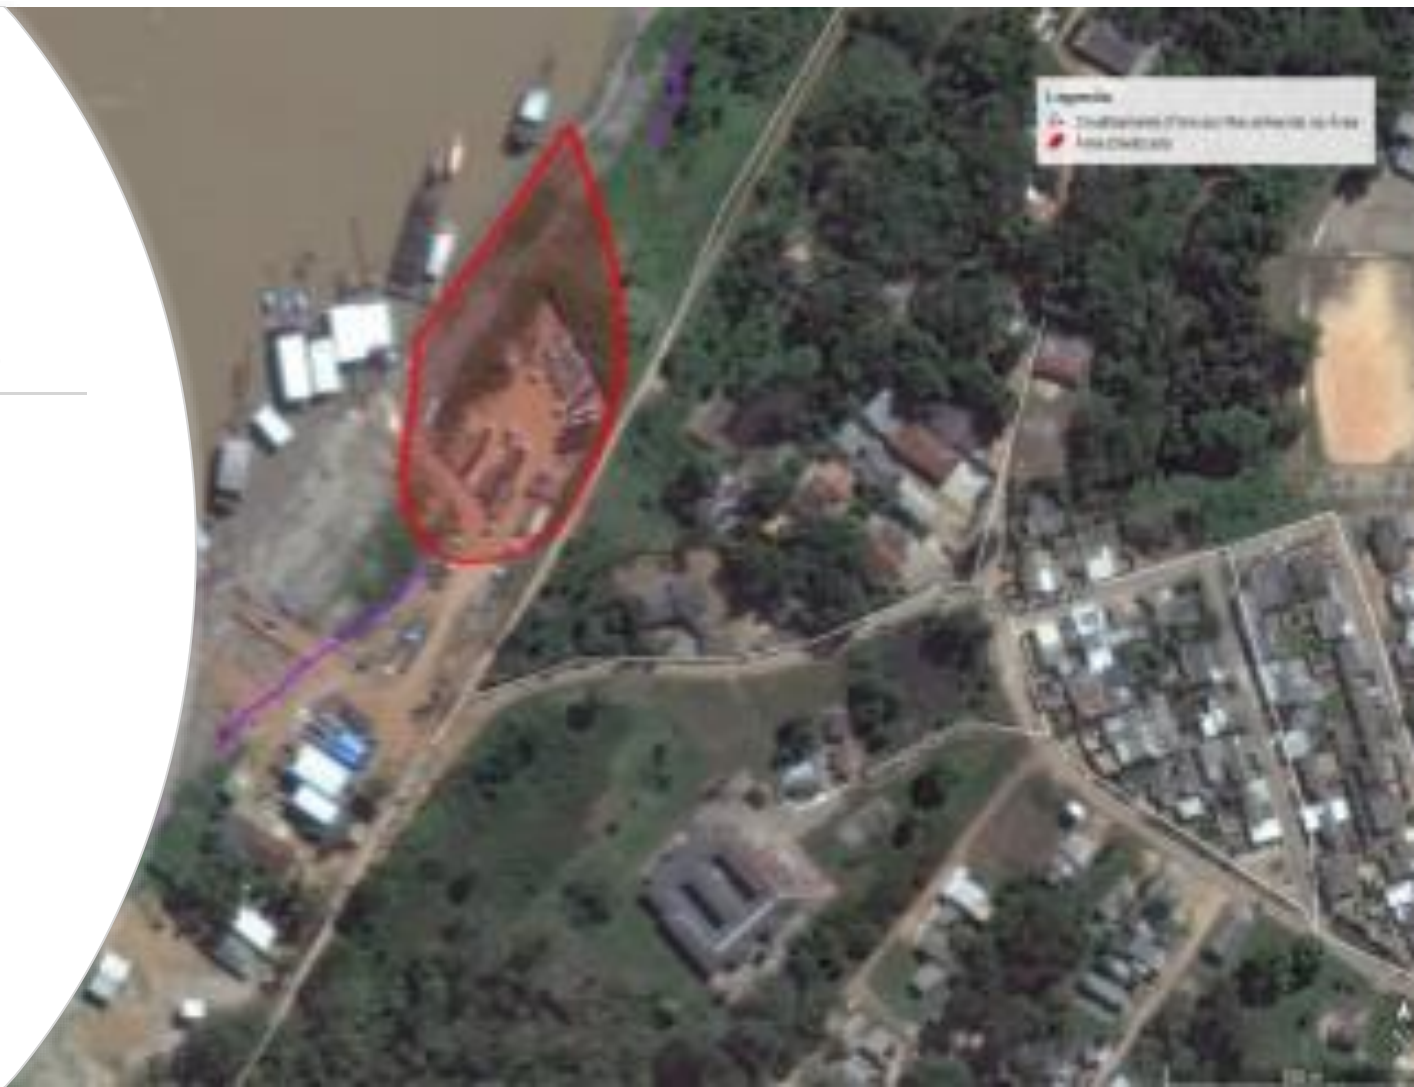
O local do deslizamento está situado na margem direita côncava do rio Madeira e em área de cotas baixas inundáveis denominadas planícies de inundação.

Em drenagens meandrantas, as margens côncavas tendem a ser locais de processos erosivos acentuados pela dinâmica fluvial

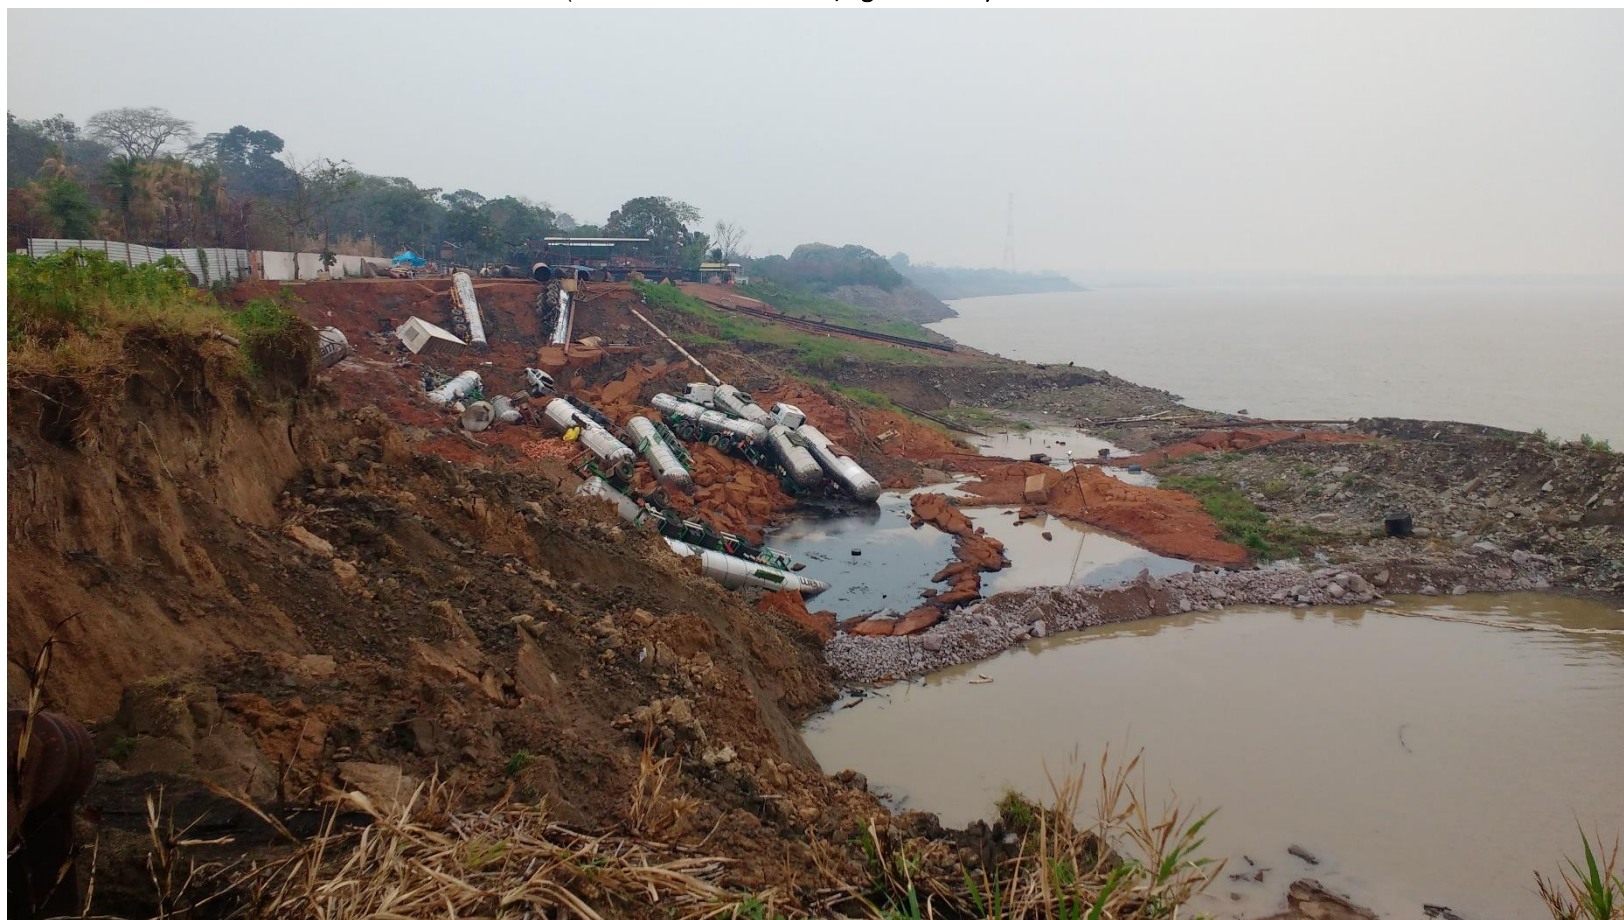
# EMAM-Deslizamento

(Foto: Wanerson Coelho, agosto 2016)
