EROSÃO APÓS INCÊNDIOS FLORESTAIS

o exemplo da Ribeira do Goulinho

NUNO SILVA

COIMBRA
OUTUBRO DE 2020

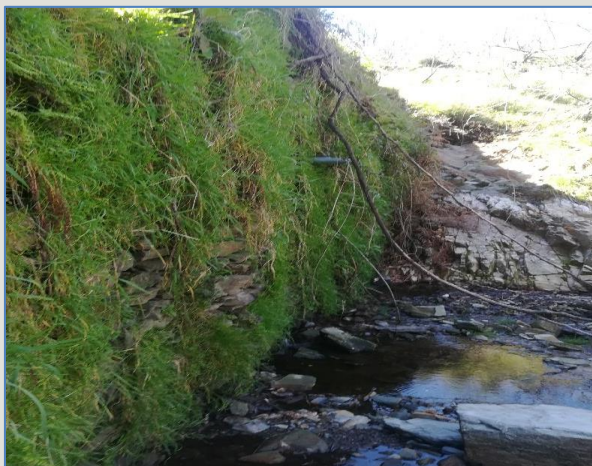
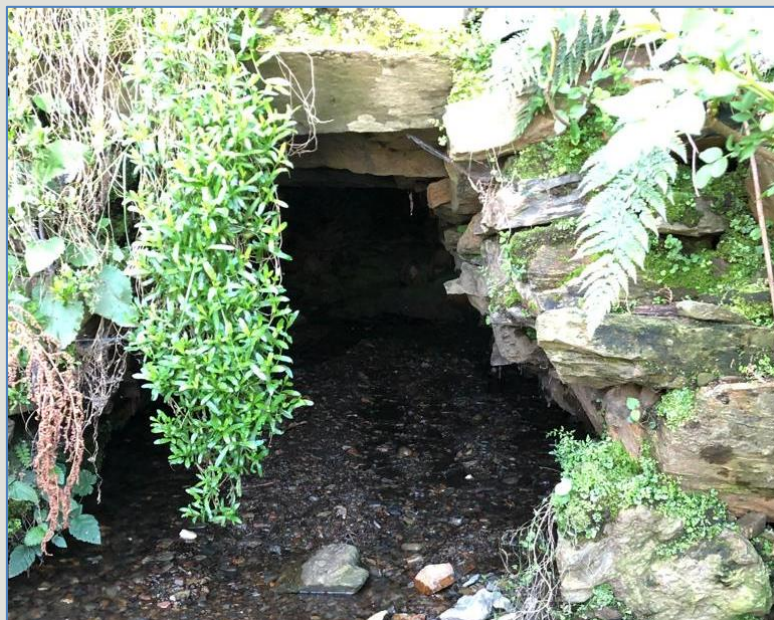
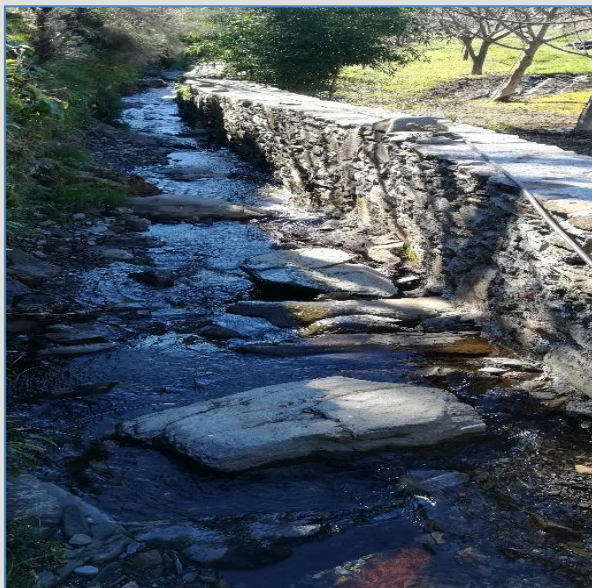
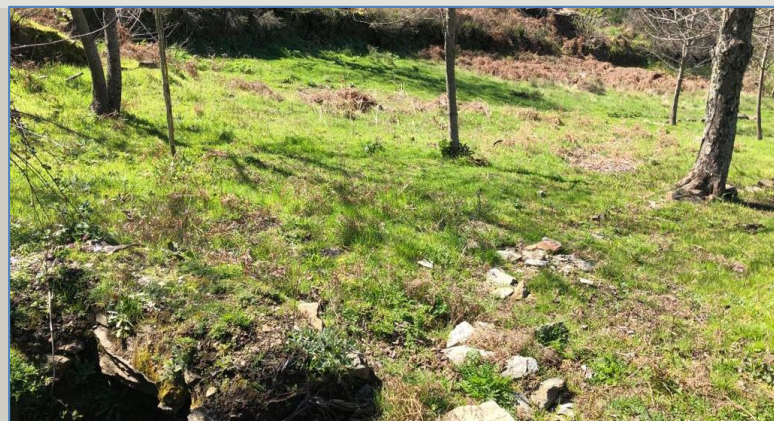
- A primeira intervenção antrópica na modelação deste curso de água consiste numa passagem hidráulica que tem como objetivo evitar a rutura da estrada por força da água e dos sedimentos por ela transportados. A ribeira foi canalizada em manilhas, passando por baixo da estrada.
- A partir daqui a ribeira foi desviada artificialmente para longe do seu leito original, a fim de criar campos de cultivo;
- A área de estudo de pormenor começa na Casa Cimeira, onde a ribeira regressa ao seu leito, que se desenvolve muito condicionado por intervenções antrópicas que modificaram o seu traçado original;
- Em 2017, toda a área de estudo foi queimada por um incêndio rural.

- Paredes longitudinais para canalização da ribeira e evitar o transbordo de água e inertes;
- Canalização artificial subterrânea, para conquistar área agrícola sobrejacente;

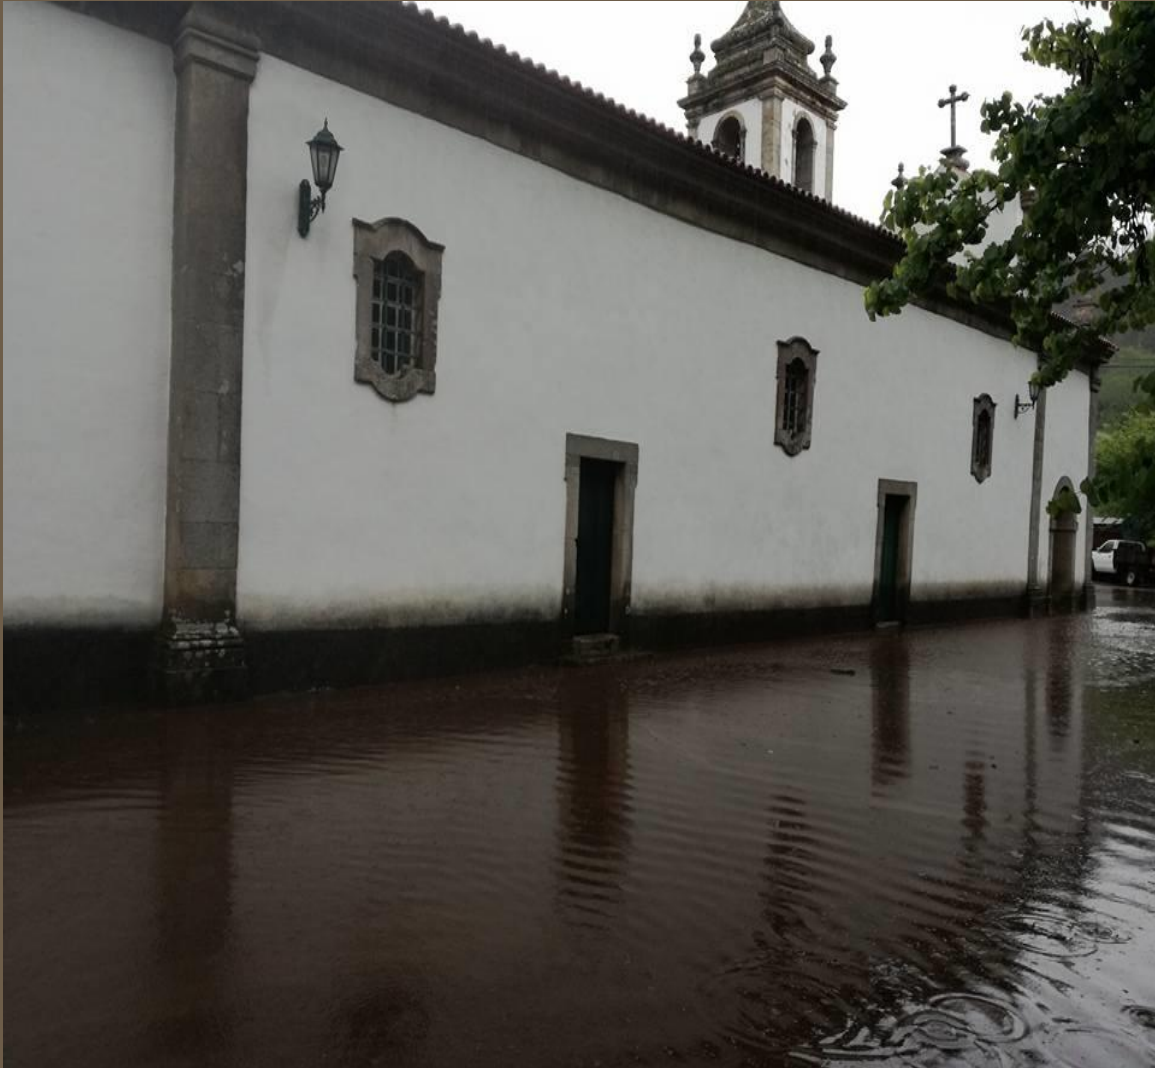
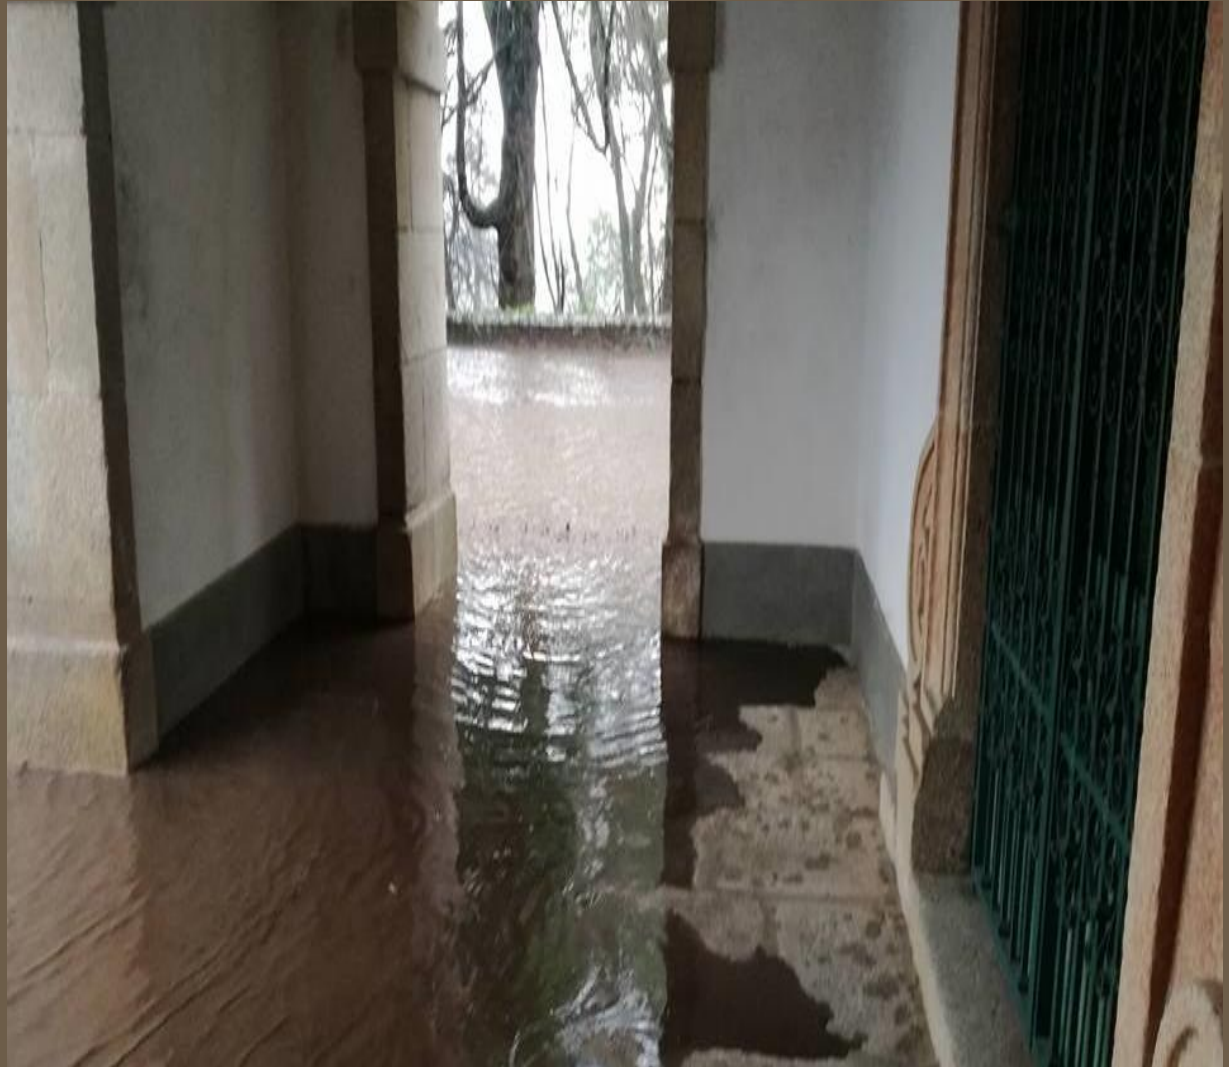
A intensidade deste episódio pluvioso provocou inundações no Santuário de Nossa Senhora das Preces

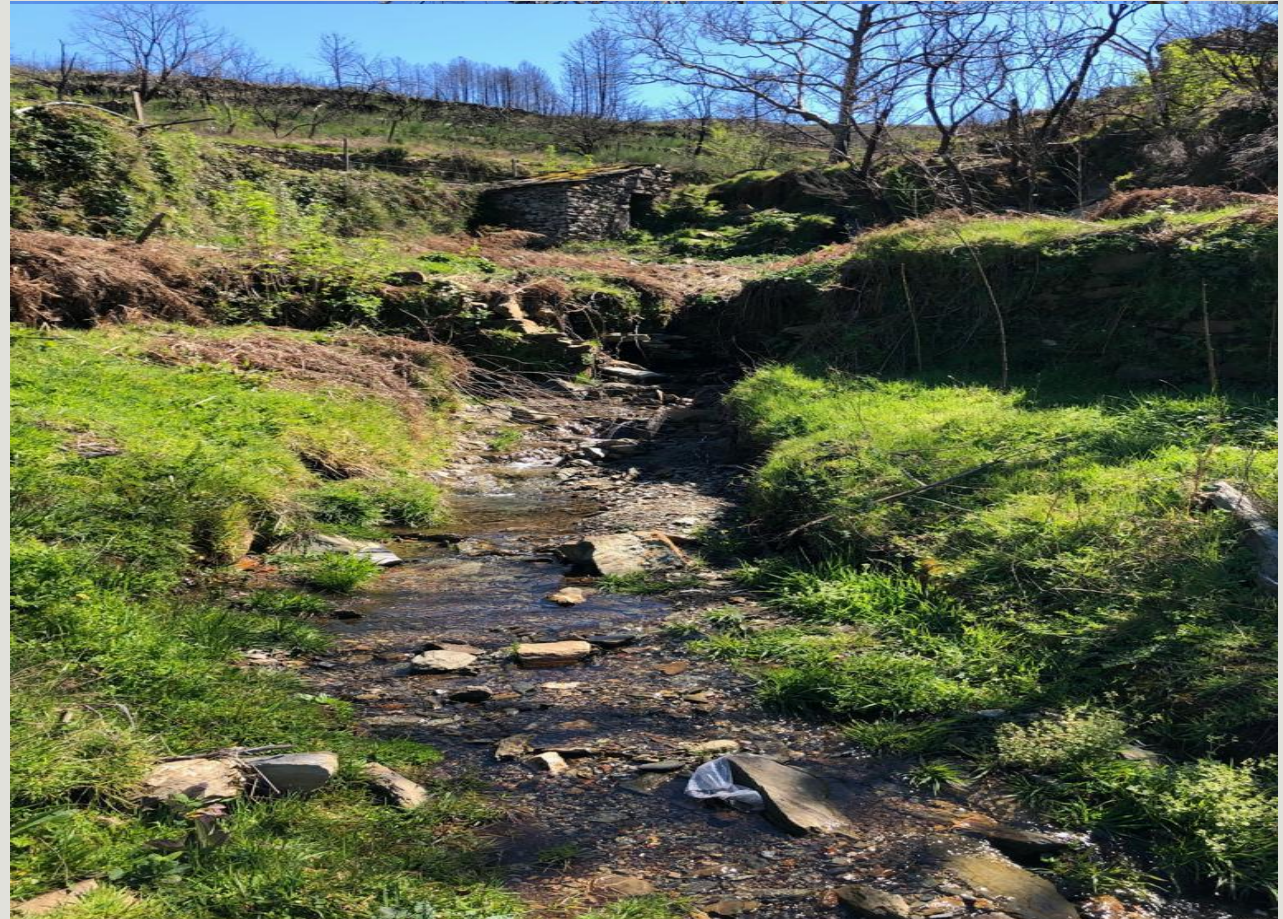
- Acumulação de materiais no novo leito;
- Rutura de muros canalizadores da ribeira;
- Danos em infraestruturas de apoio à agricultura, bem como em moinhos;
- Inoperacionalidade de terreno agrícola, devido à erosão do solo e à acumulação de pedaços de rocha;

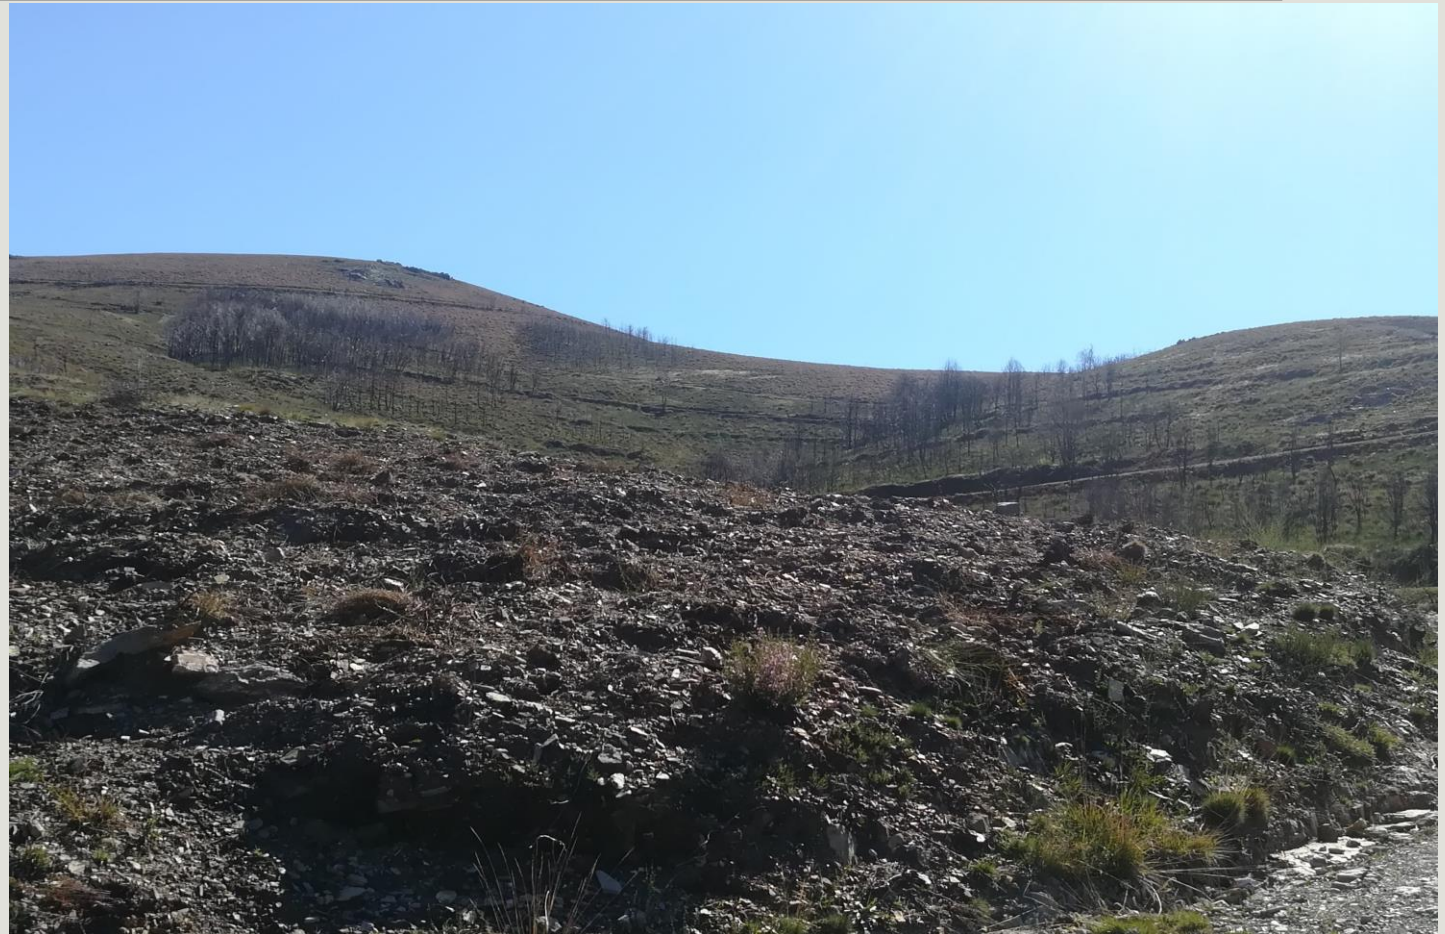
- Não existe nenhum projeto em curso para reflorestação da área ardida ou para aplicação de medidas de emergência para sustentação de terras e que dificultem a sua erosão.

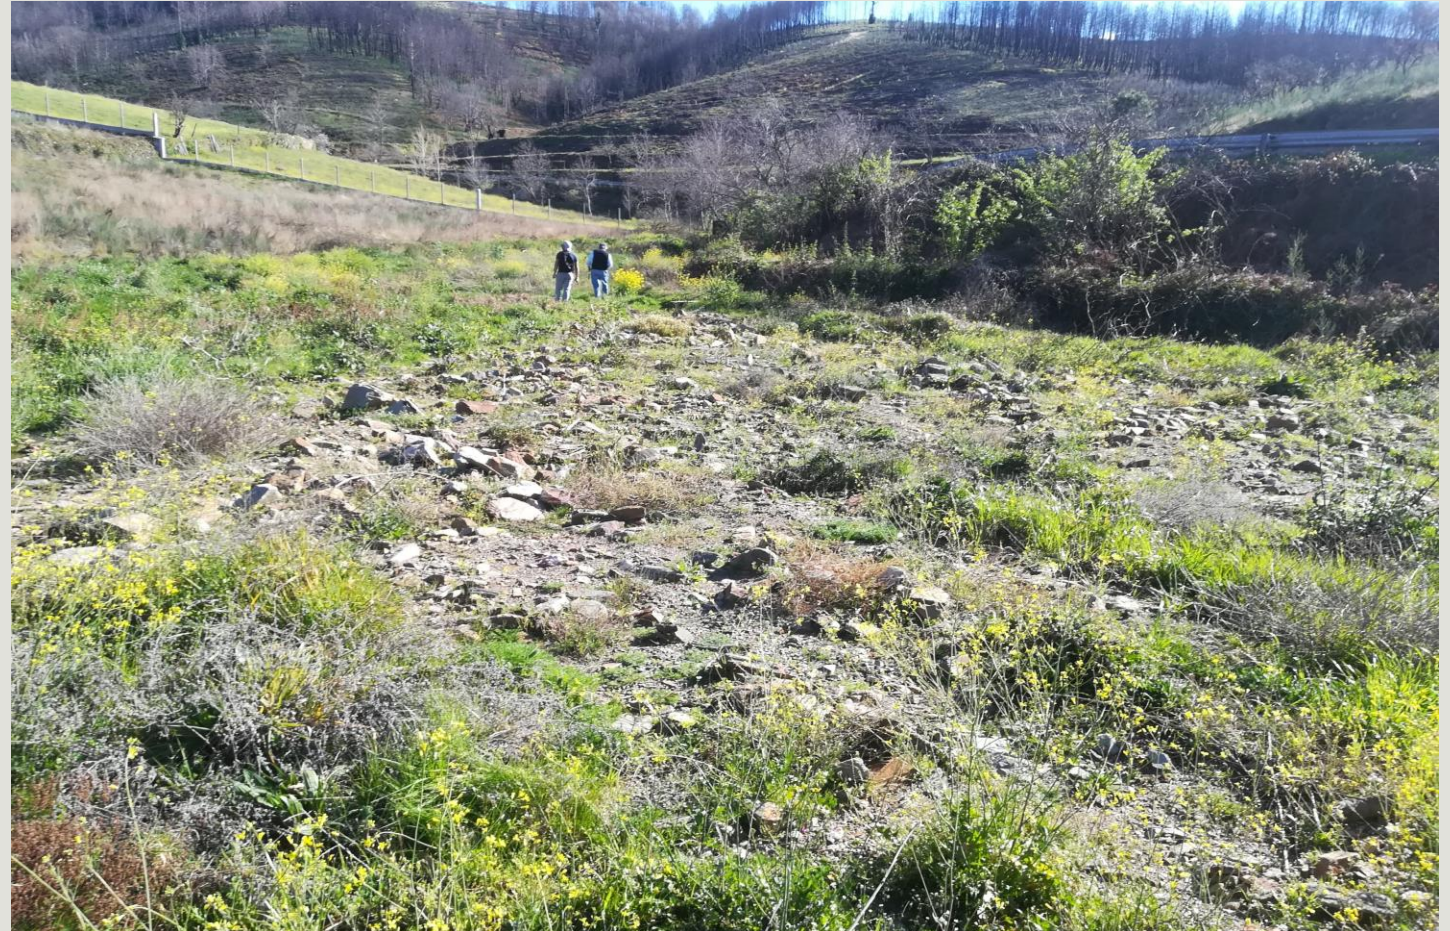
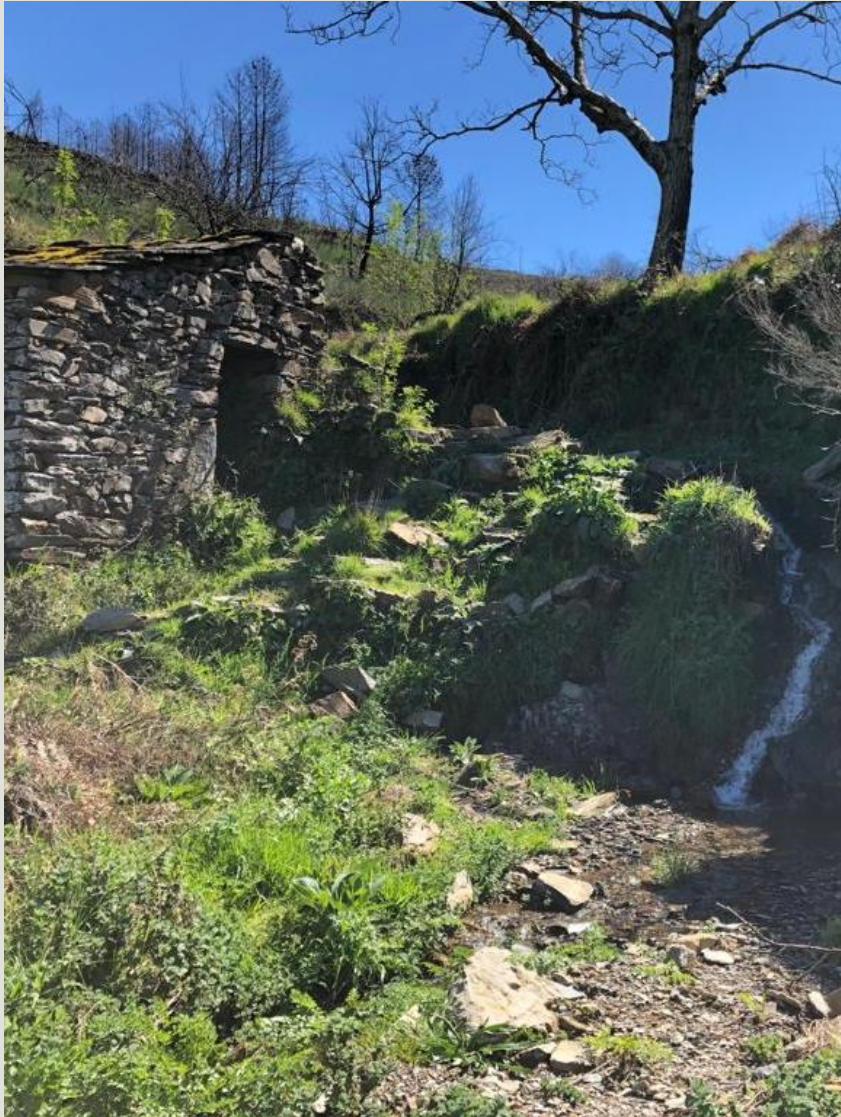
- O mesmo se passa nas áreas agrícolas. A título de exemplo, referimos a rutura do muro na barroca do Lino, que permitiu a inundação da várzea, onde não há perspectivas para que o muro ou o campo agrícola sejam recuperados, nem por instituições públicas nem por entidades privadas;
