# POTENCIALIZAÇÃO DOS PROCESSOS EROSIVOS PELA INTERVENÇÃO ANTRÓPICA. O EXEMPLO DA RAVINA DE SANTA EUFÉMIA

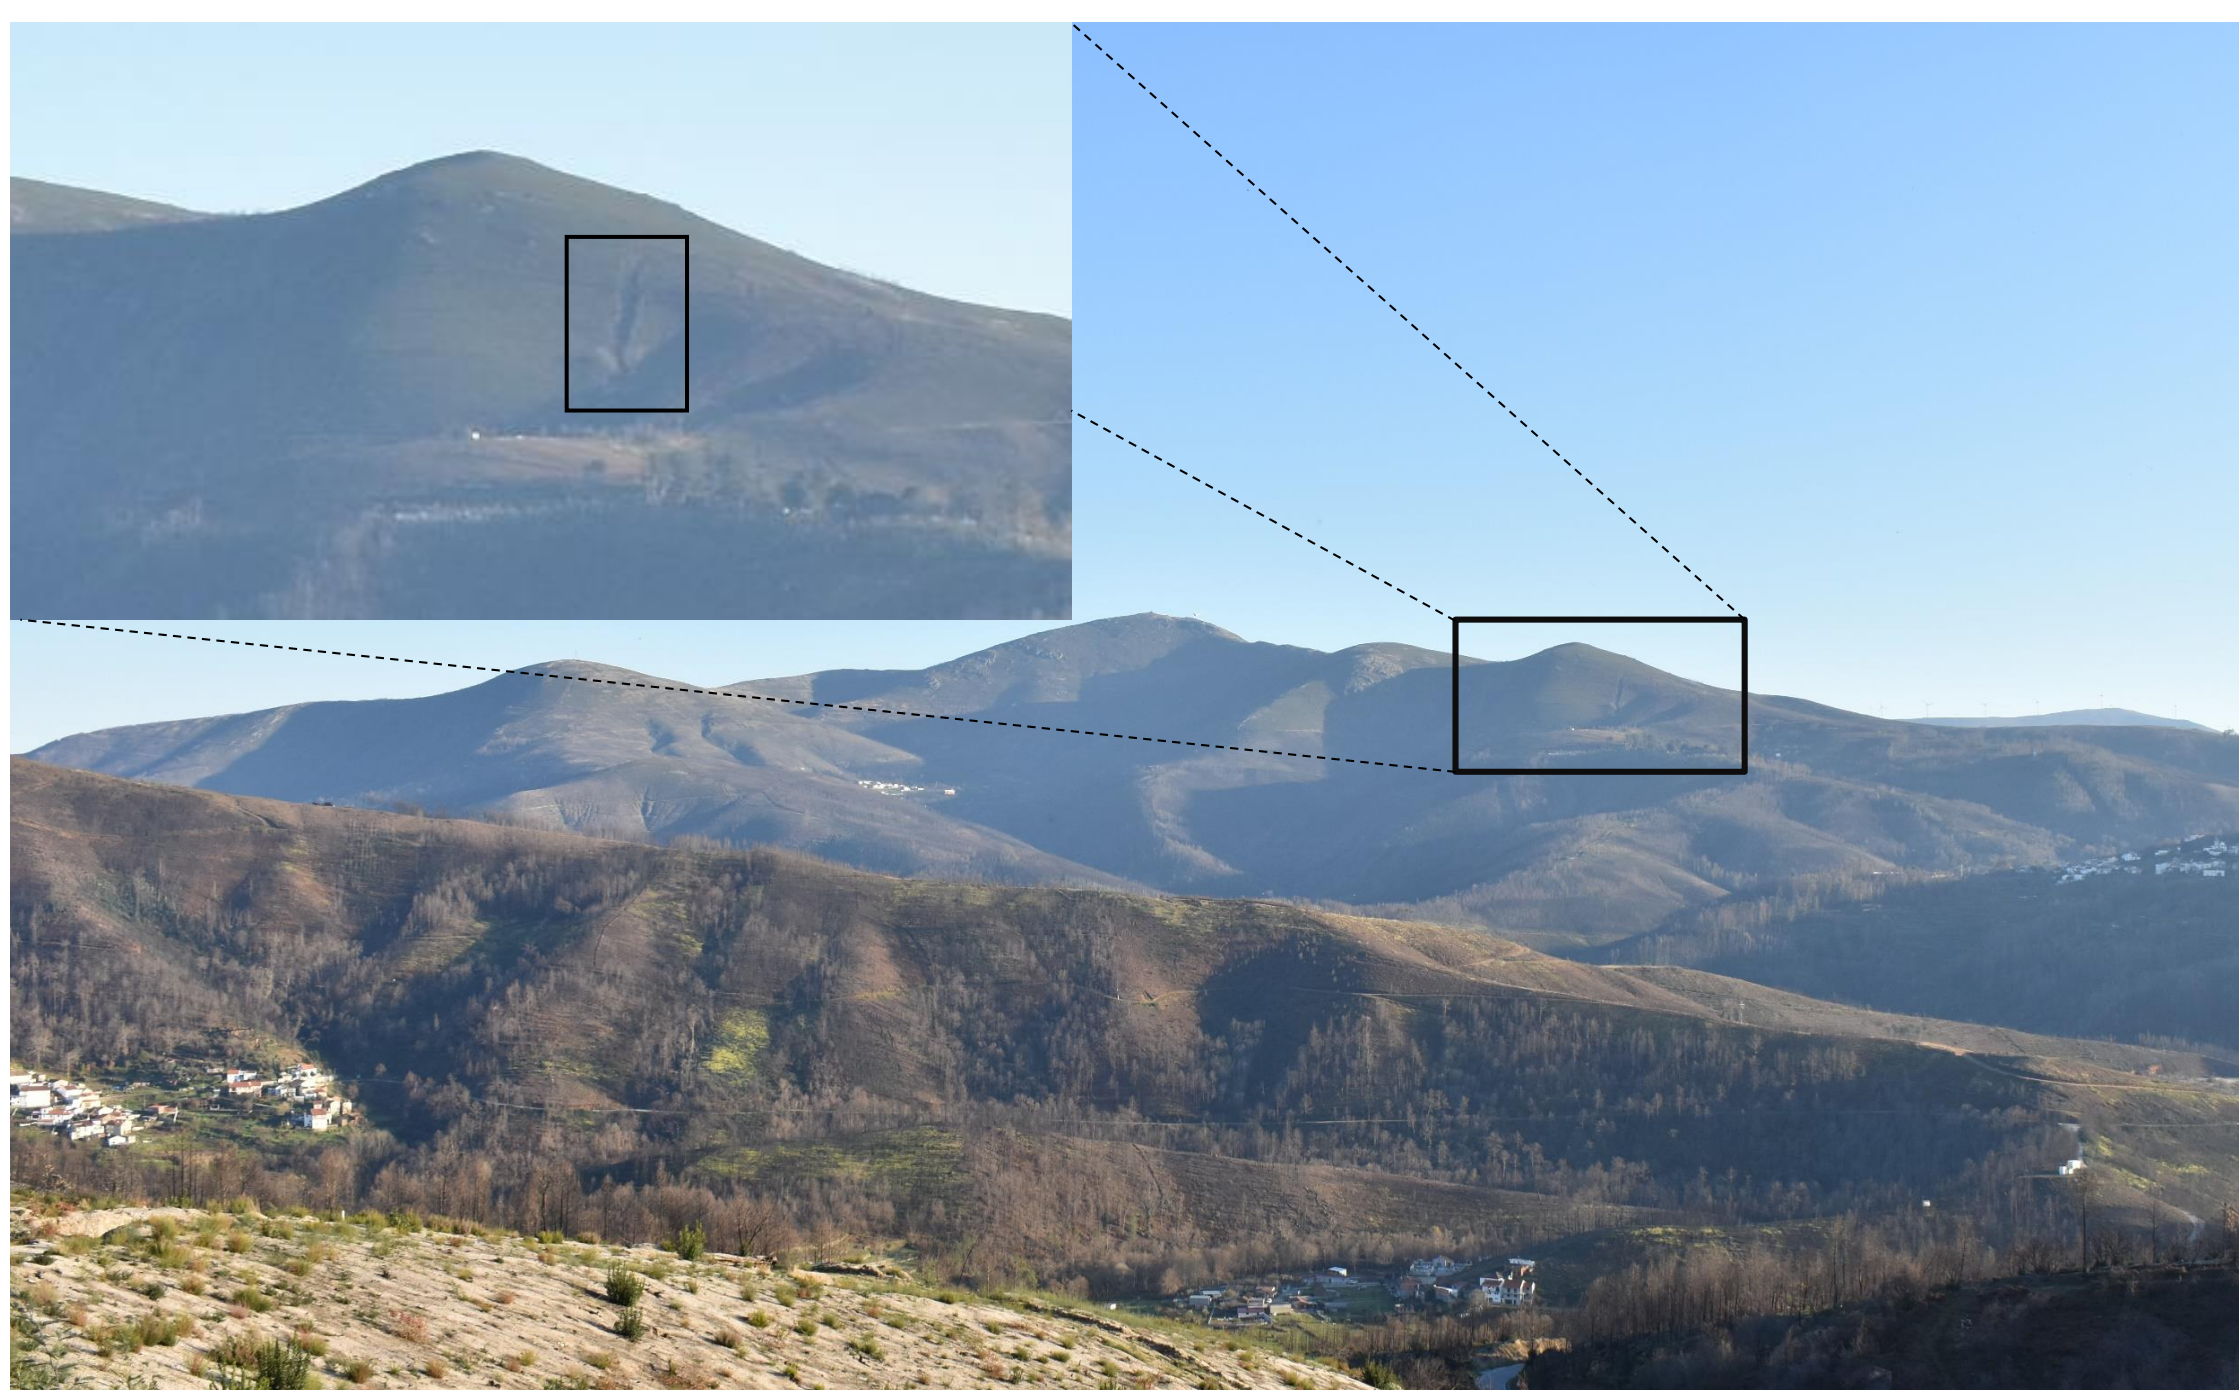
Figura 1: Impacte paisagístico

A génese desta ravina está ligada a uma intervenção antrópica, mais precisamente, à abertura de uma faixa de contenção de incêndio florestal, em 2005. Esta ação retirou a vegetação e eliminou o solo ao longo da vertente, o que favoreceu o embate direto de gotas de água da chuva na mesma, fazendo aumentar a erosão devido ao chamado efeito salpico. Por outro lado, a inexistência de vegetação reduziu as taxas de infiltração e, por isso, aumentou o coeficiente de escoamento superficial, o que se traduz na intensificação do poder da erosão hídrica, porém esta que, com o tempo, se foi atenuando. Todavia, no ano de 2017, esta vertente foi novamente afetada por um incêndio o que levou à incineração da vegetação e, repetidamente, à intensificação dos efeitos erosivos. Outro ativo importante na formação desta ravina foram os caminhos florestais e mais precisamente, uma valeta que entupiu e agiu de forma a concentrar a escorrência superficial na parte superior à faixa de contenção, o que, resultou na abertura de uma ravina com enormes efeitos erosivos e grande impacte paisagístico, (Fig.1) que teria sido evitada se não tivesse ocorrido intervenção antrópica no terreno.

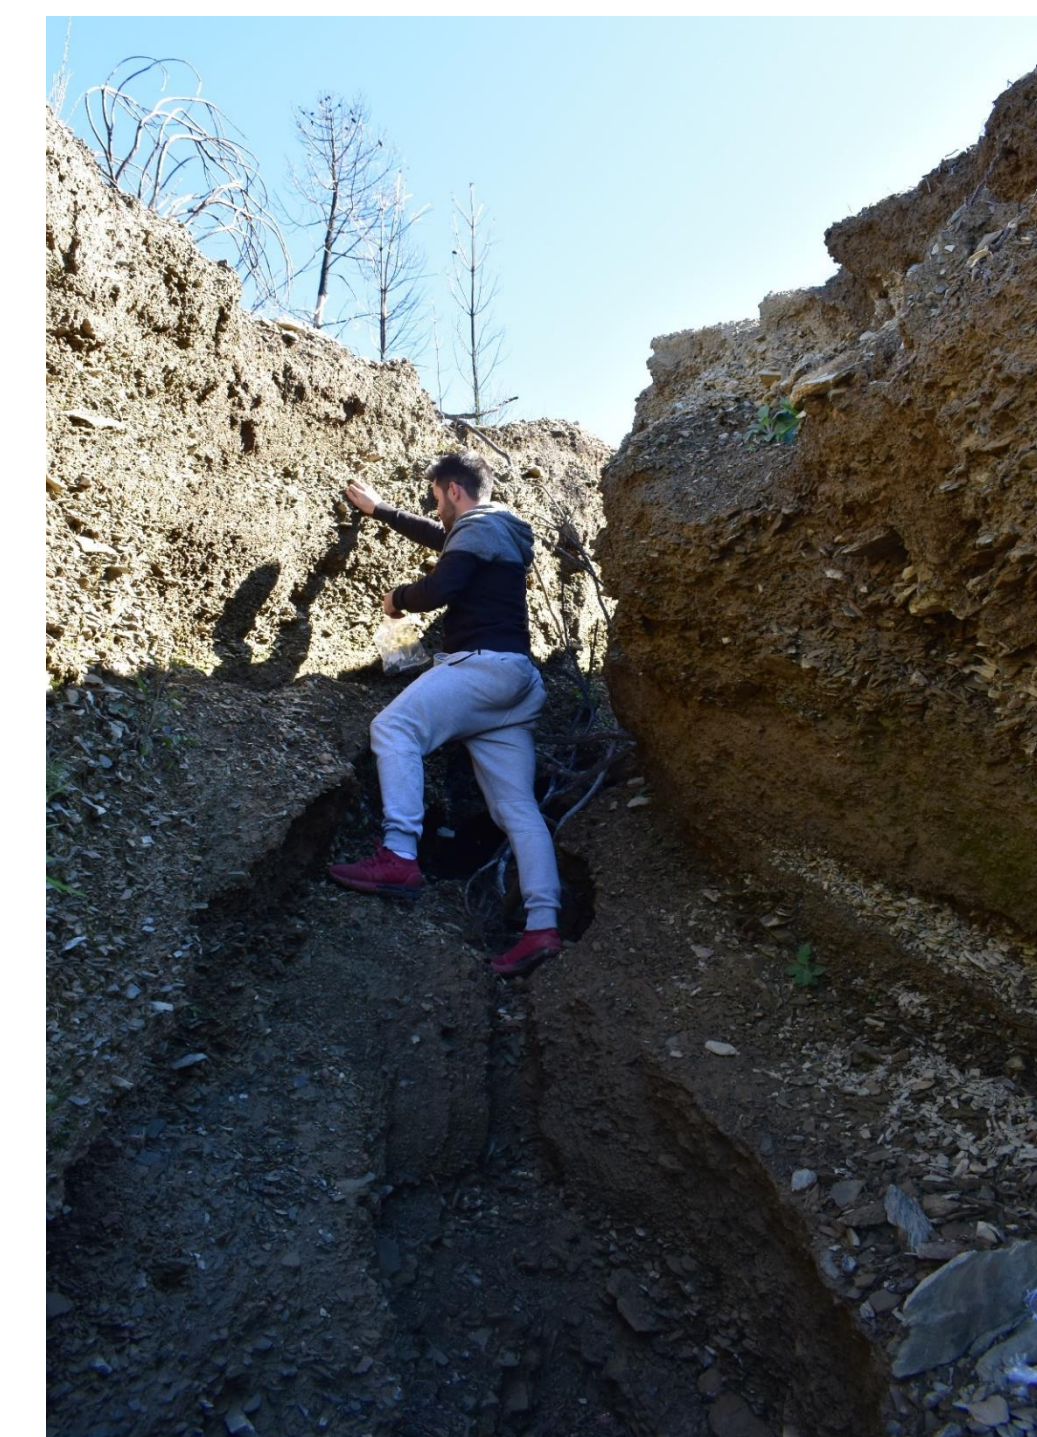
Figura 3: Exemplo de profundidade

Ao longo deste processo de investigação foi possível apurar que a ravina de Santa Eufémia foi resultante de uma intervenção antrópica, que potenciou os agentes de erosão. Relativamente às medições registadas, observou-se uma profundidade e largura máxima de 3,14 e 4,23 metros, respetivamente. Relativamente ao seu comprimento, esta tem cerca de 424 metros com um declive de 169 metros. Este ravinamento revela um desenvolvimento relativamente acentuado, (Fig.3) principalmente no ano de 2018, muito devido a uma enxurrada ocorrida a 24 de maio, quando se registaram 35,9 mm de precipitação, a maioria da qual se concentrou entre as 14h e as 17h. (Dados do observatório geofísico e astronómico de Coimbra)
