V CONGRESSO
INTERNACIONAL
DE RISCOS

Transformações da paisagem e a construção do risco na baixada Campista, Rio de Janeiro, Brasil

Adriana Filgueira Leite

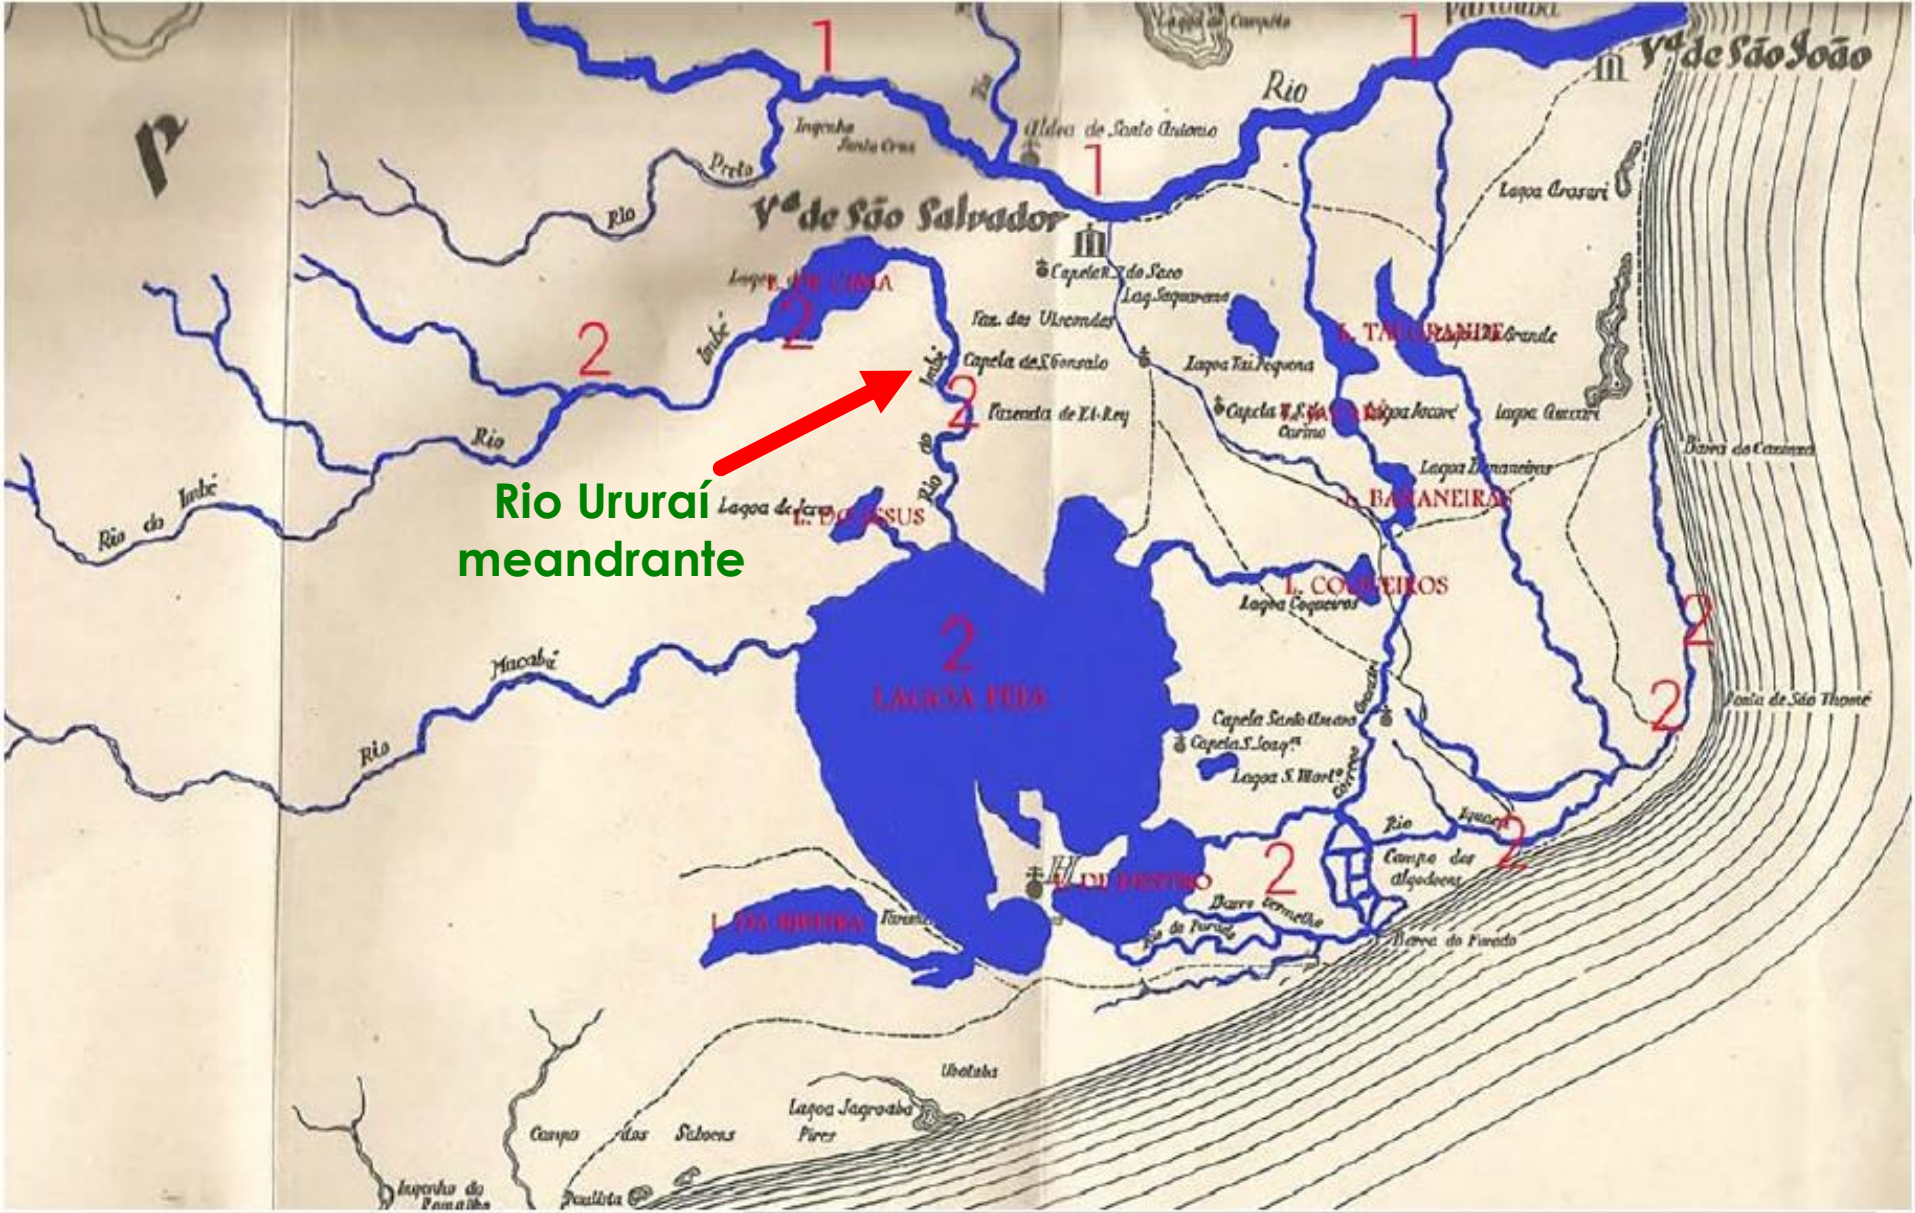
Mapa de Manuel Vieira Leão de 1767, representando a Capitanía do Rio de Janeiro, aqui retratando apenas o que futuramente seria o norte fluminense. Legenda: 1- Sistema Paraíba do Sul; 2- Sistema Iguaçu. Fonte: SOFFIATI (não publicado).

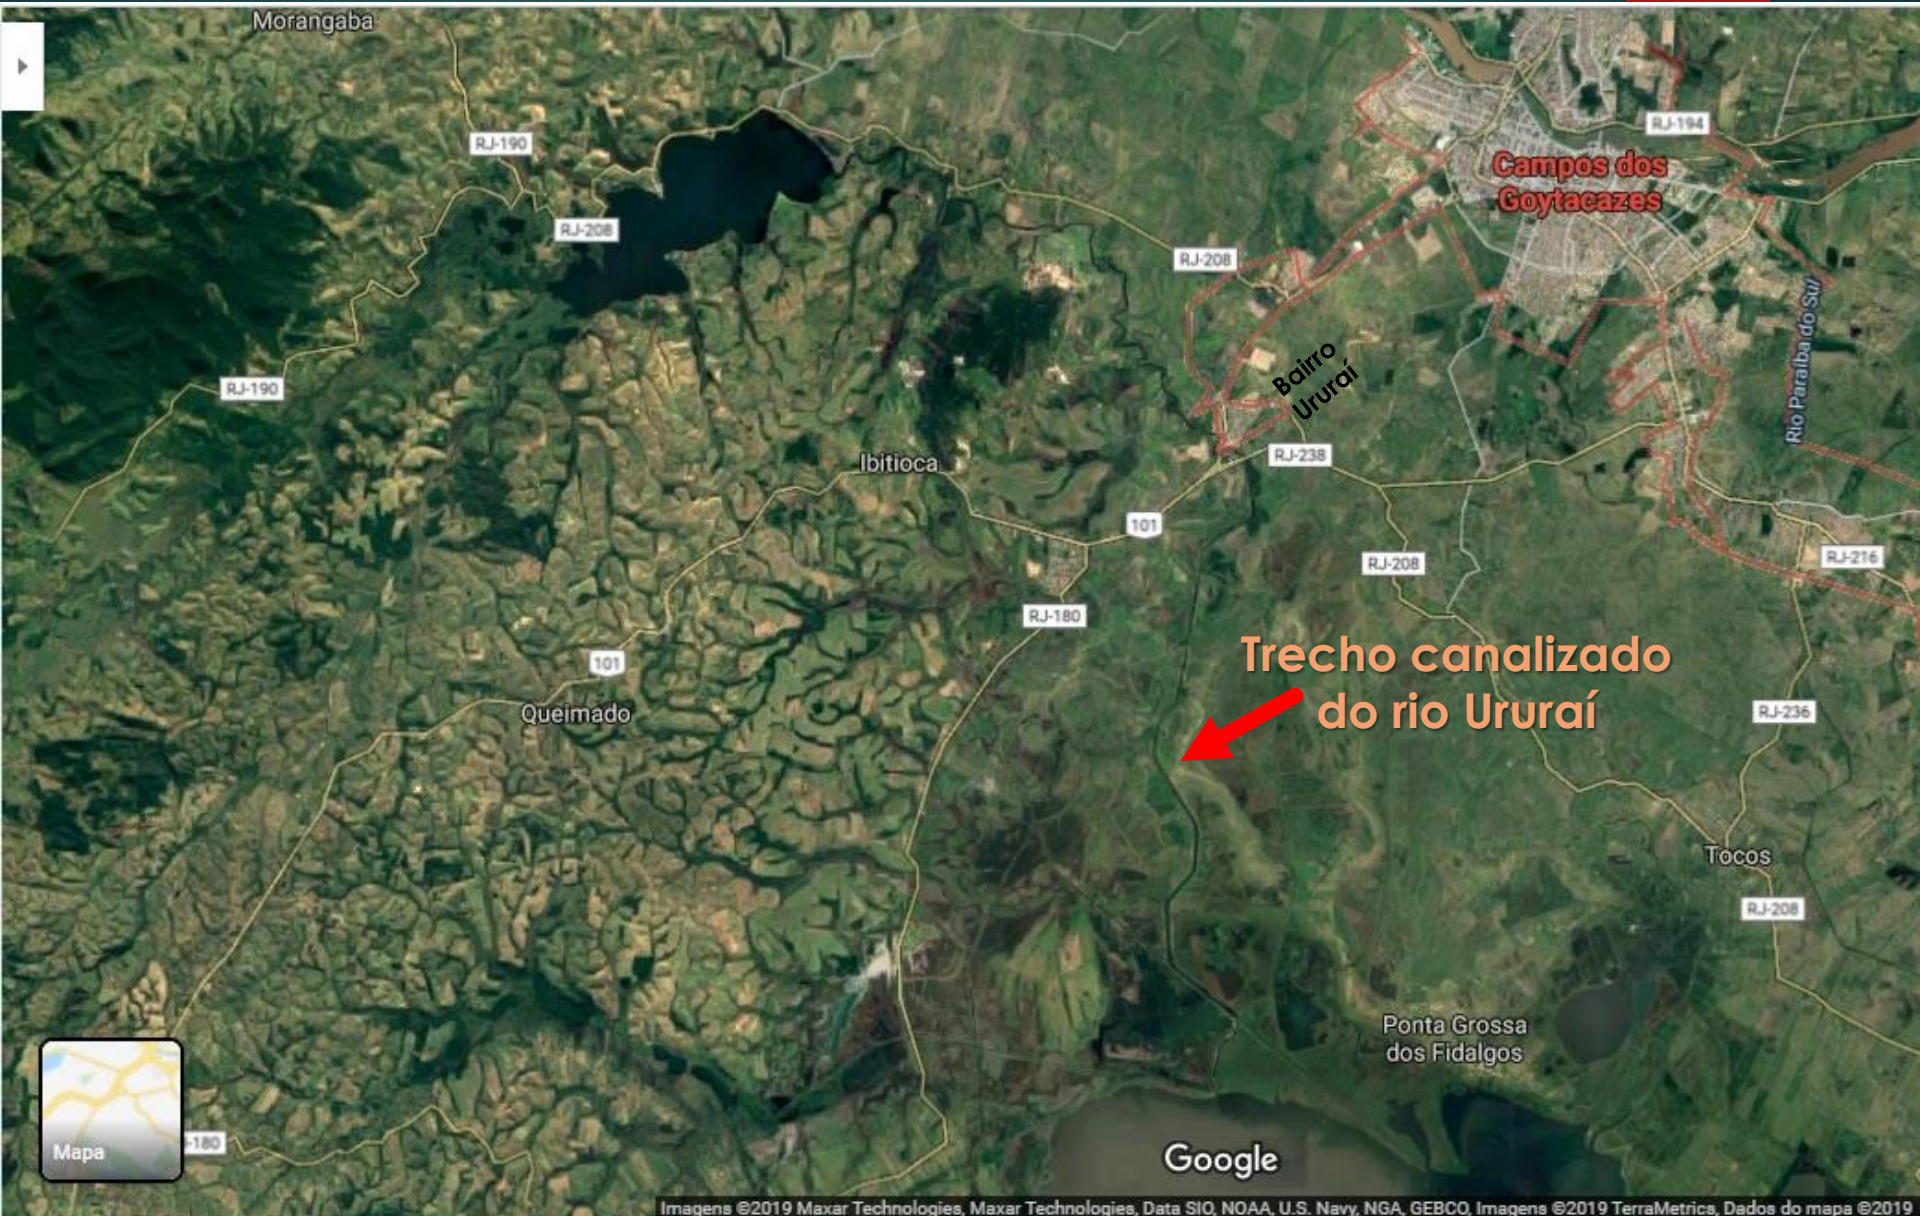
Canalização do rio Ururai (no trecho entre a BR-101 e a lagoa Feia)

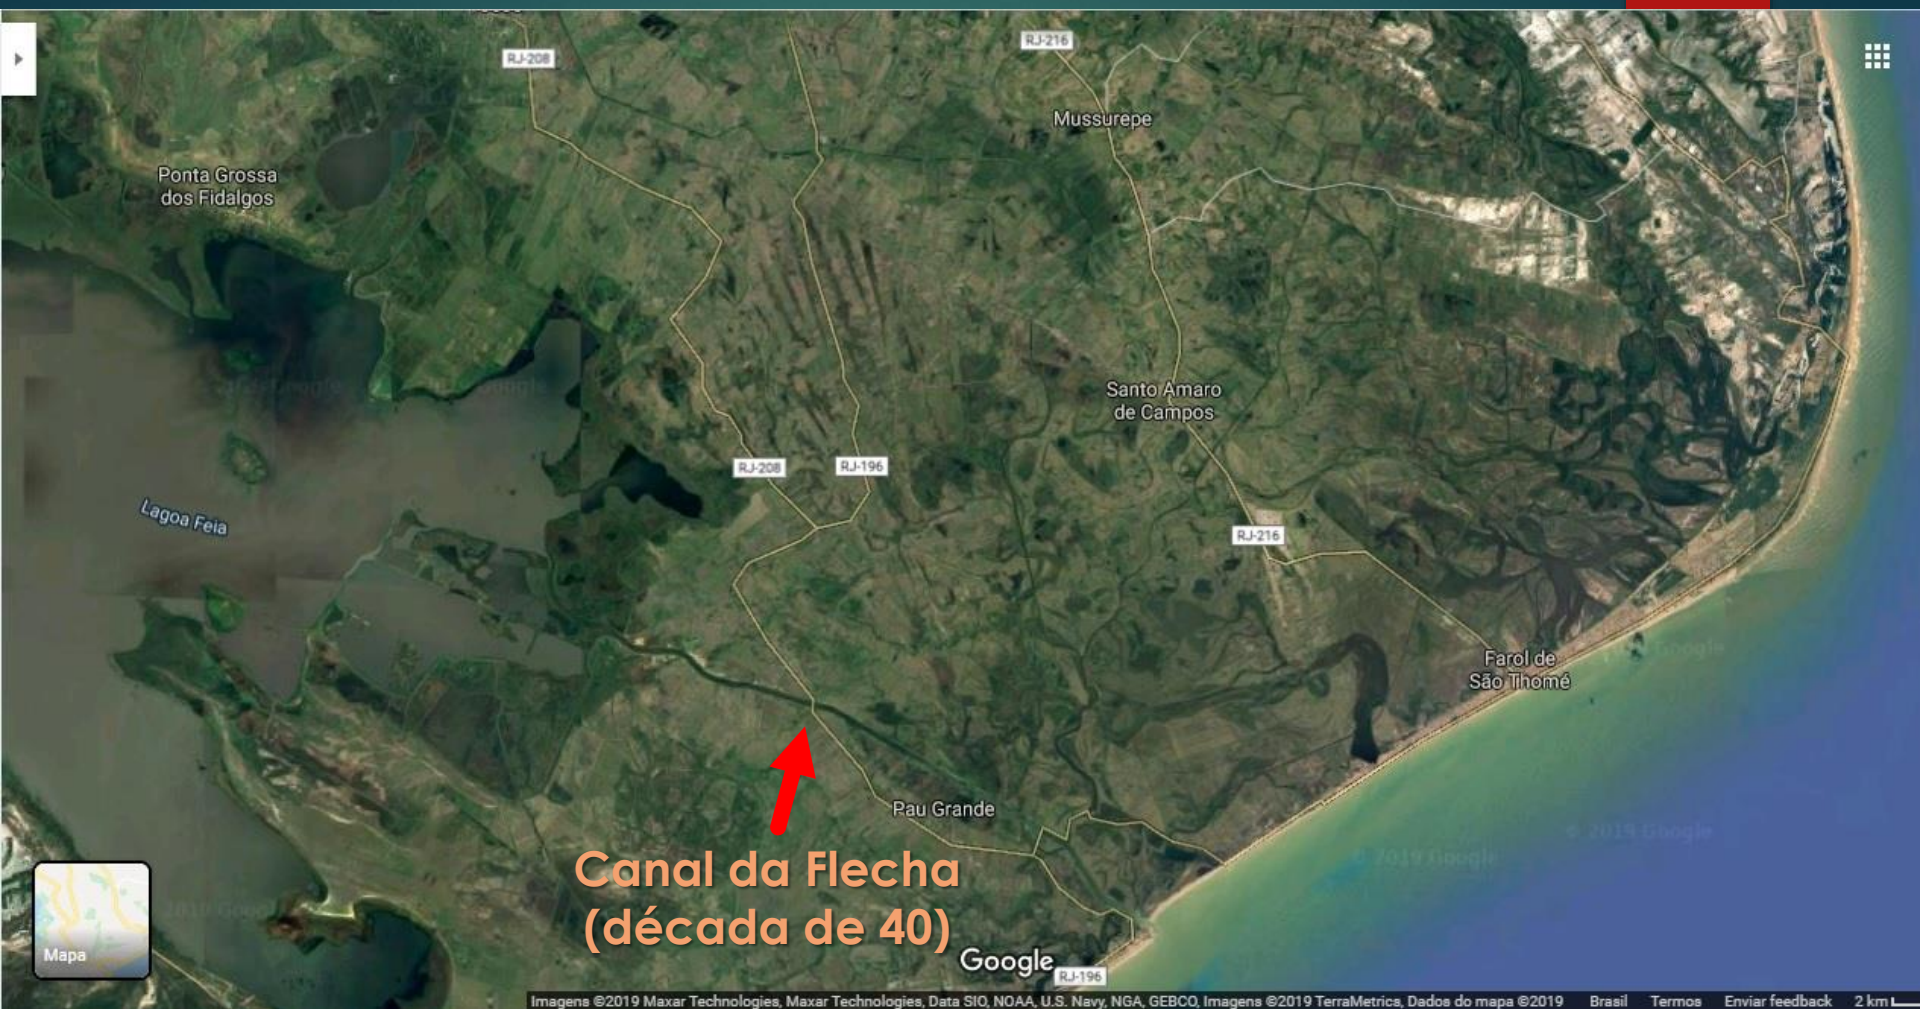
Construção do canal da Flecha e fragmentação do rio Iguaçu

Canal da Flecha
(década de 40)

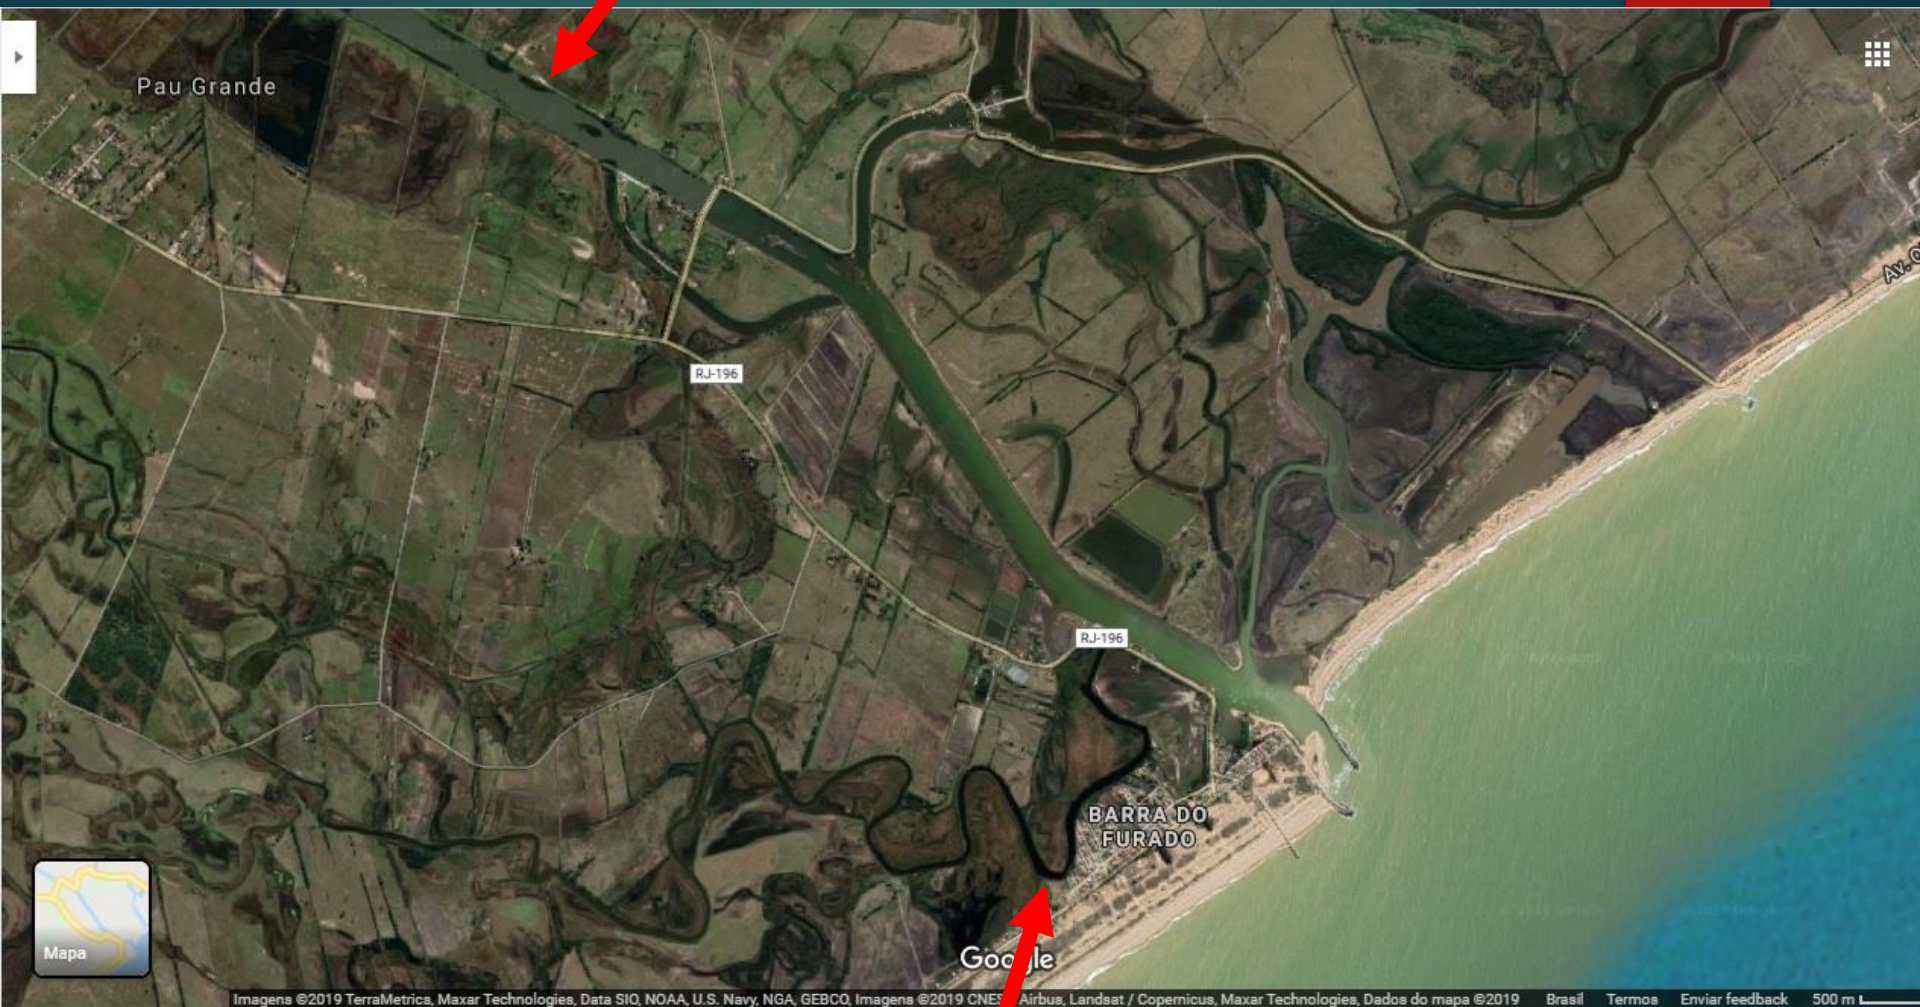
Rio Iguaçú
(fragmentado pelo canal da Flecha)

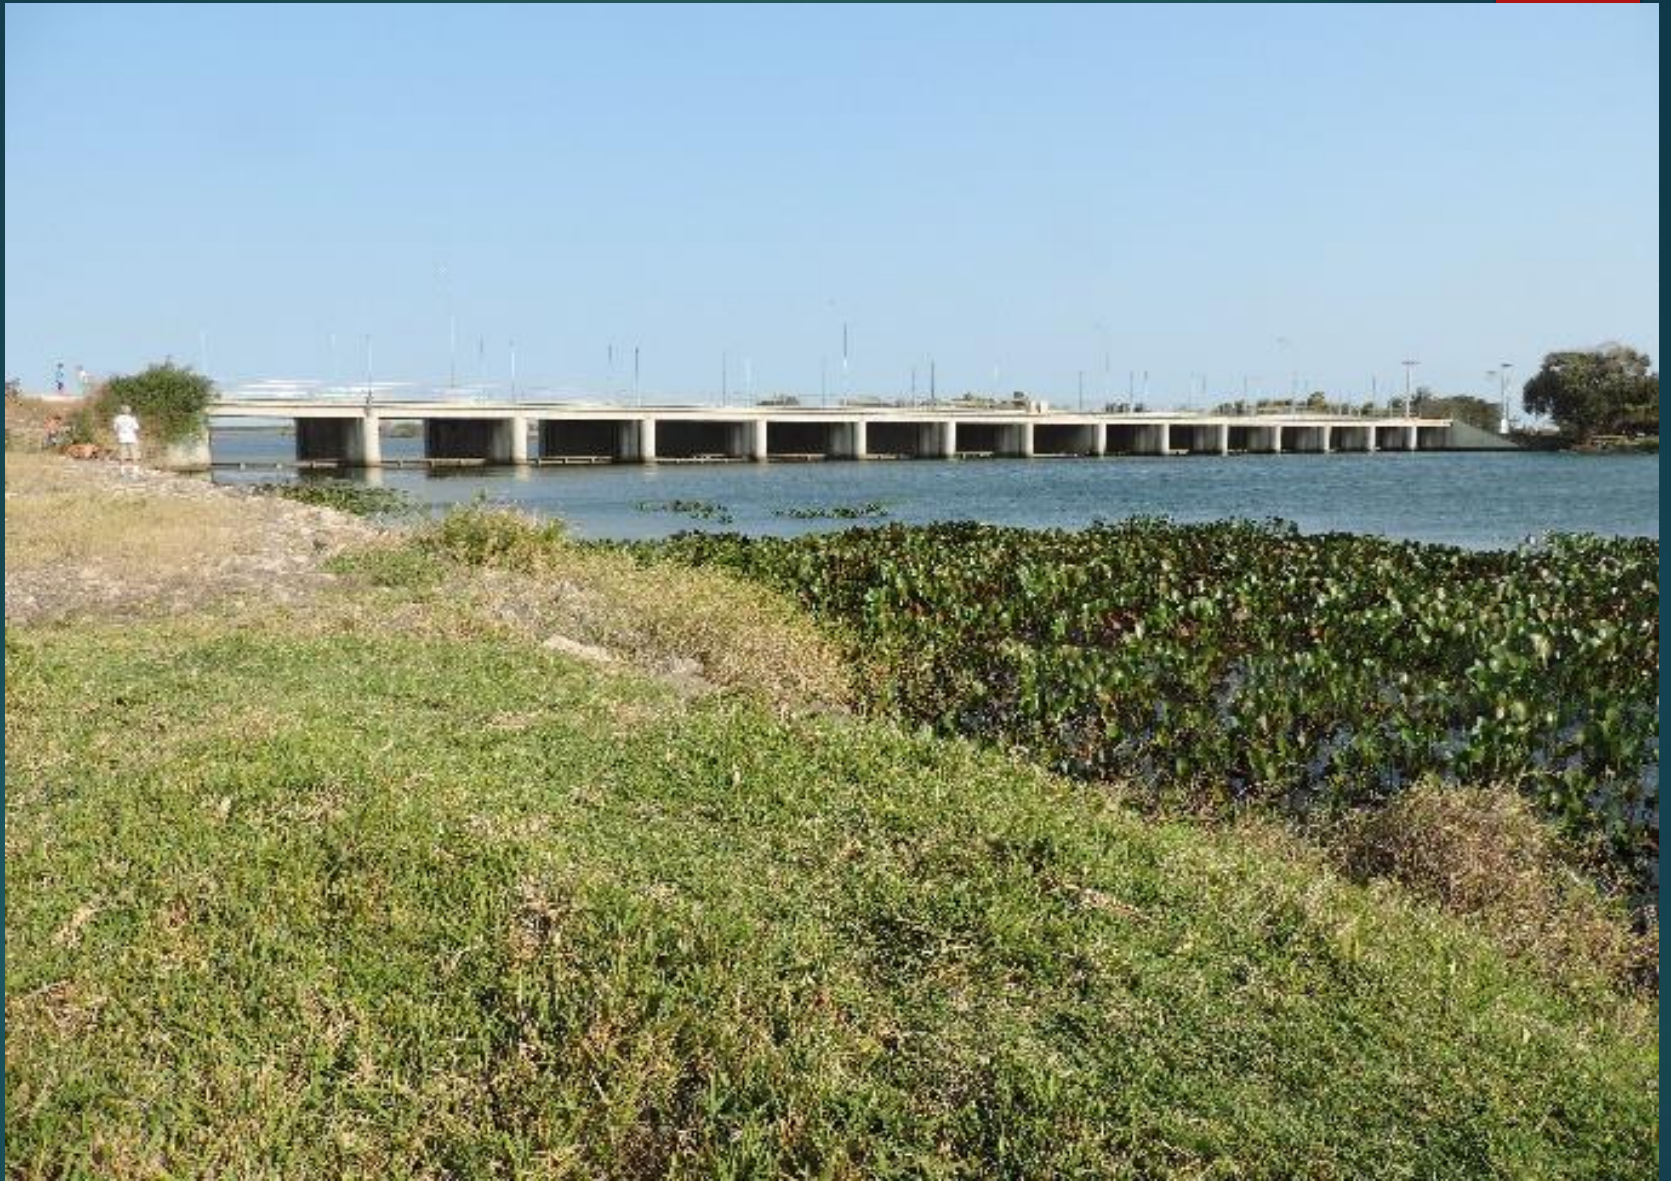
**Comportas do canal da Flecha posicionadas a montante da sua desembocadura, utilizadas com a finalidade de regular a altura do nível d'água da lagoa Feia e controlar os níveis de salinização de suas águas nos períodos de maré alta.
(Fonte: Acervo pessoal, setembro/2016)**

- Diques irregulares existentes no interior da lagoa Feia impediram o espraçamento lateral das águas do transbordamento.
- Simultaneamente, as comportas do canal da Flecha estavam fechadas.

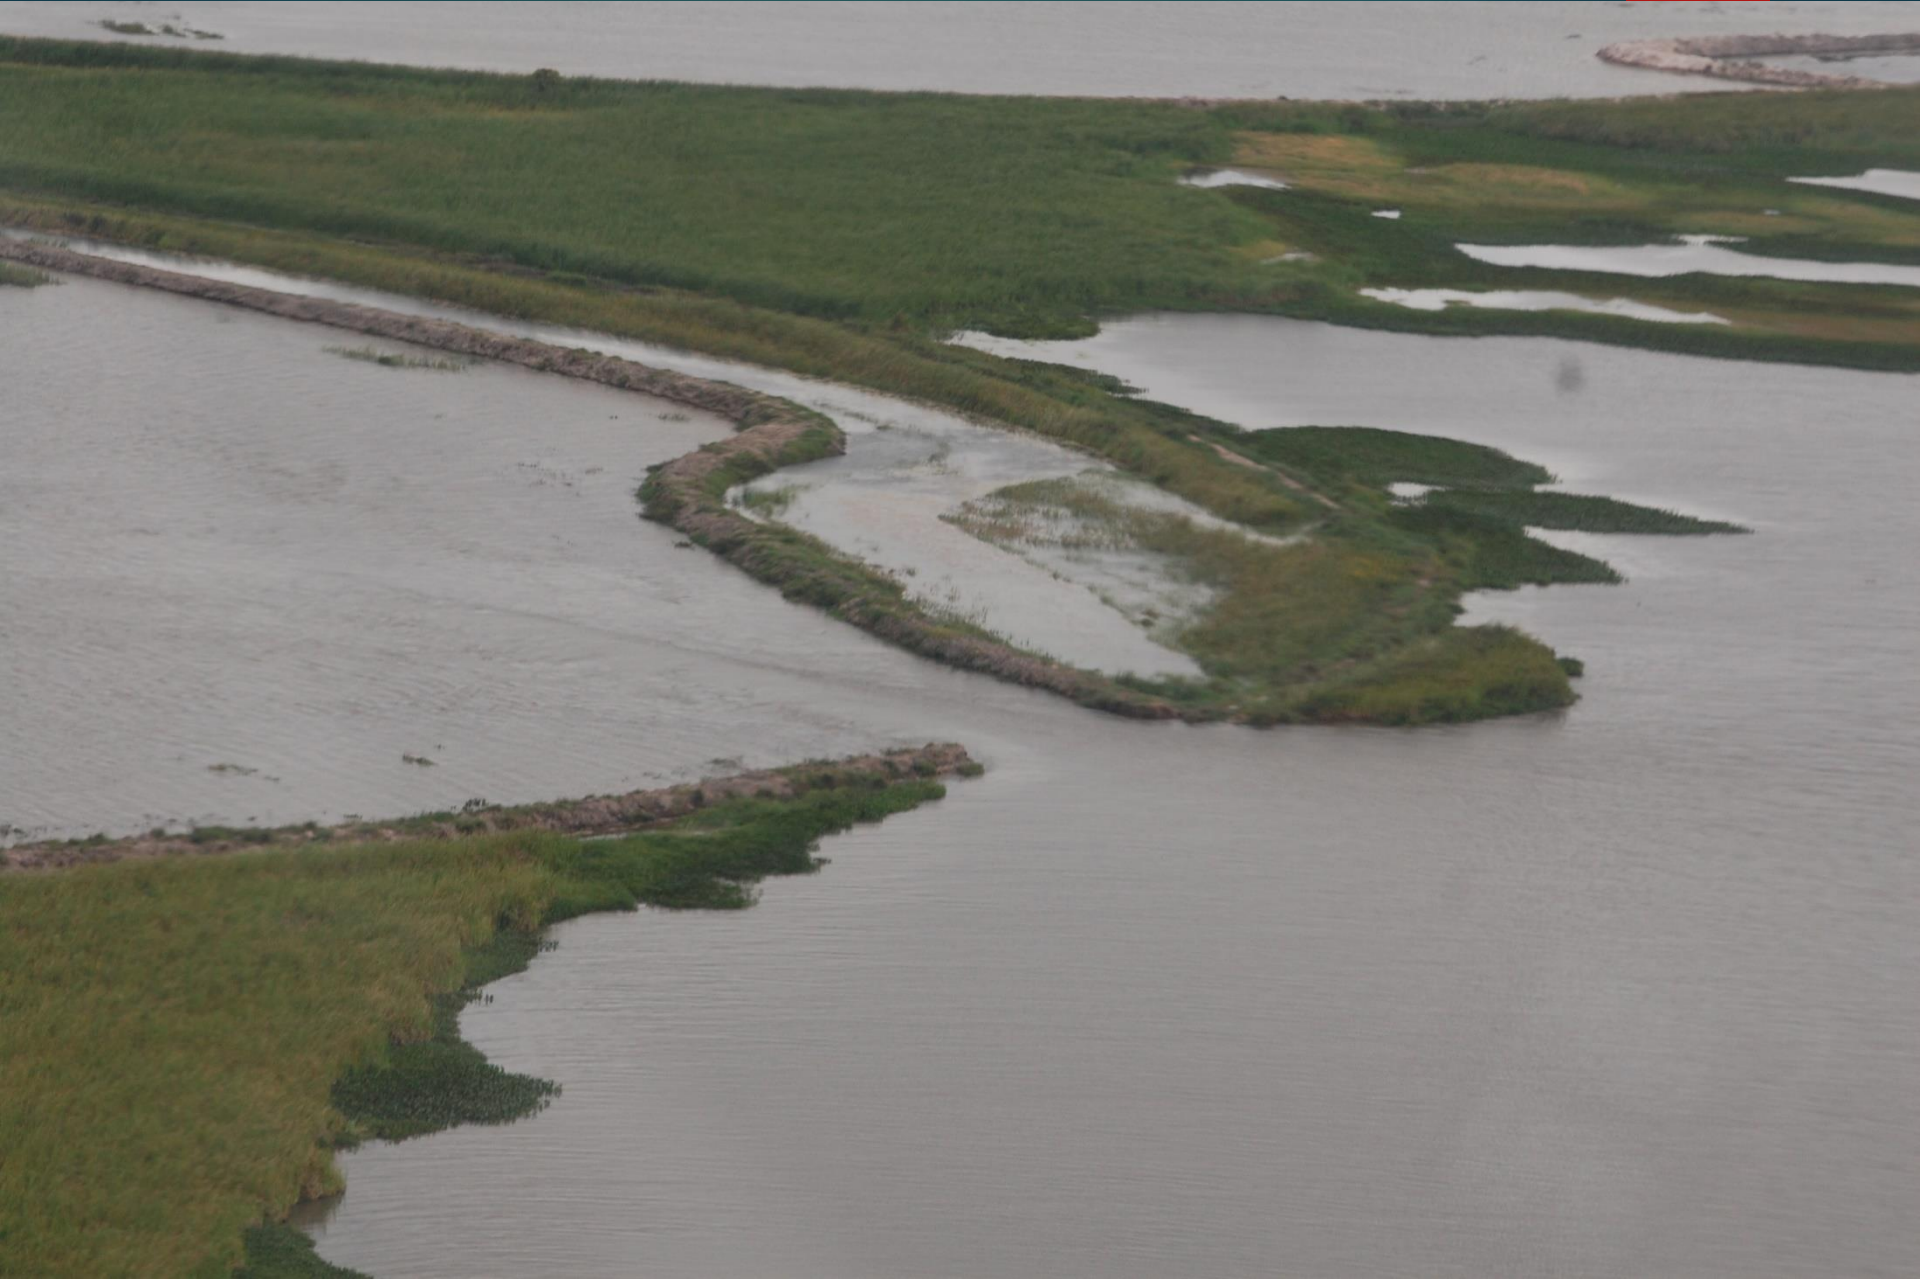
**Diques irregulares construídos na lagoa Feia por proprietários rurais.
Fonte: Acervo do promotor estadual Marcelo Lessa Bastos, 21/12/2008.**

- No dia 03/12, a situação em Campos se agravou com a elevação do nível da Lagoa Feia que recebe água do rio Ururaí. O secretário estadual de Saúde e Defesa Civil, Sérgio Côrtes, o comandante-geral do Corpo de Bombeiros, Coronel Pedro Machado, e o promotor Marcelo Lessa, do MP estadual, sobrevoaram a área e constataram que dois diques, construídos há vários anos irregularmente, potencializaram a inundação.

- No dia 04/12, foi implodido um dos dois diques irregulares da Lagoa Feia, por determinação do Ministério Público. A lagoa em questão estava três metros acima do seu nível normal, devido à inundação do rio Ururaí.

- No dia 05/12, o nível do rio Ururaí baixou 80 centímetros.
- No dia 20/12, à noite, mais um dique construído irregularmente na Lagoa Feia foi implodido por técnicos da (Superintendência Estadual de Rios e Lagoas (SERLA), atual INEA. A estrutura foi demolida para reduzir a quantidade de água represada na Lagoa Feia, que chegou a cinco metros acima do nível normal.

- Proprietários rurais se posicionaram contra a implosão dos diques porque seu gado seria afetado pela inundação das propriedades. No entanto, ainda assim a implosão de dois deles foi feita (eram cinco no total). Os demais não foram implodidos porque a justiça simplesmente não fez frente ao poder secular desses proprietários. Em nenhum momento eles se importaram com a população de Ururaí que havia perdido tudo.

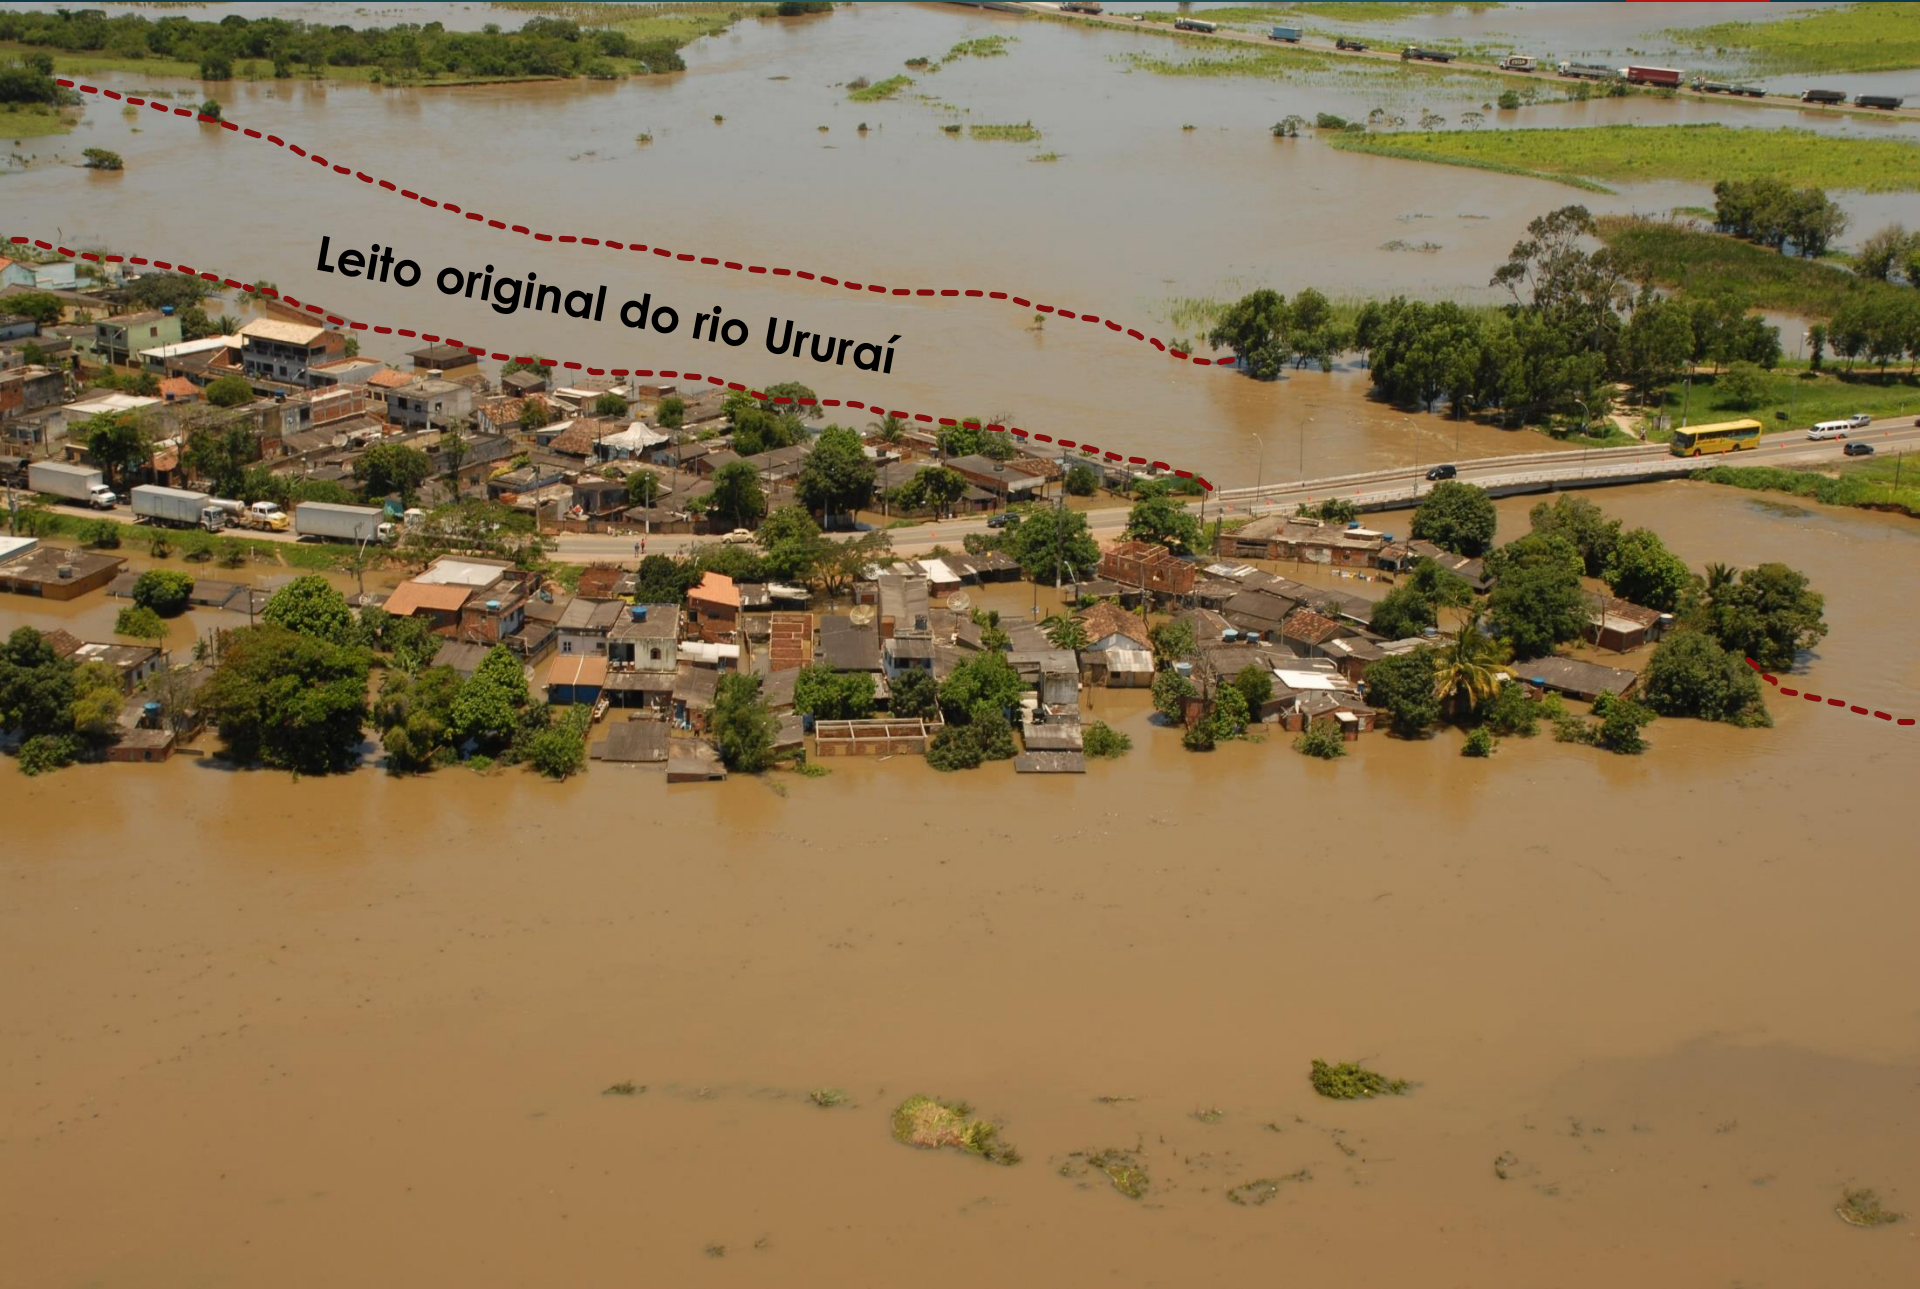
Leito original do rio Ururaí

Bairro Ururaí submerso.

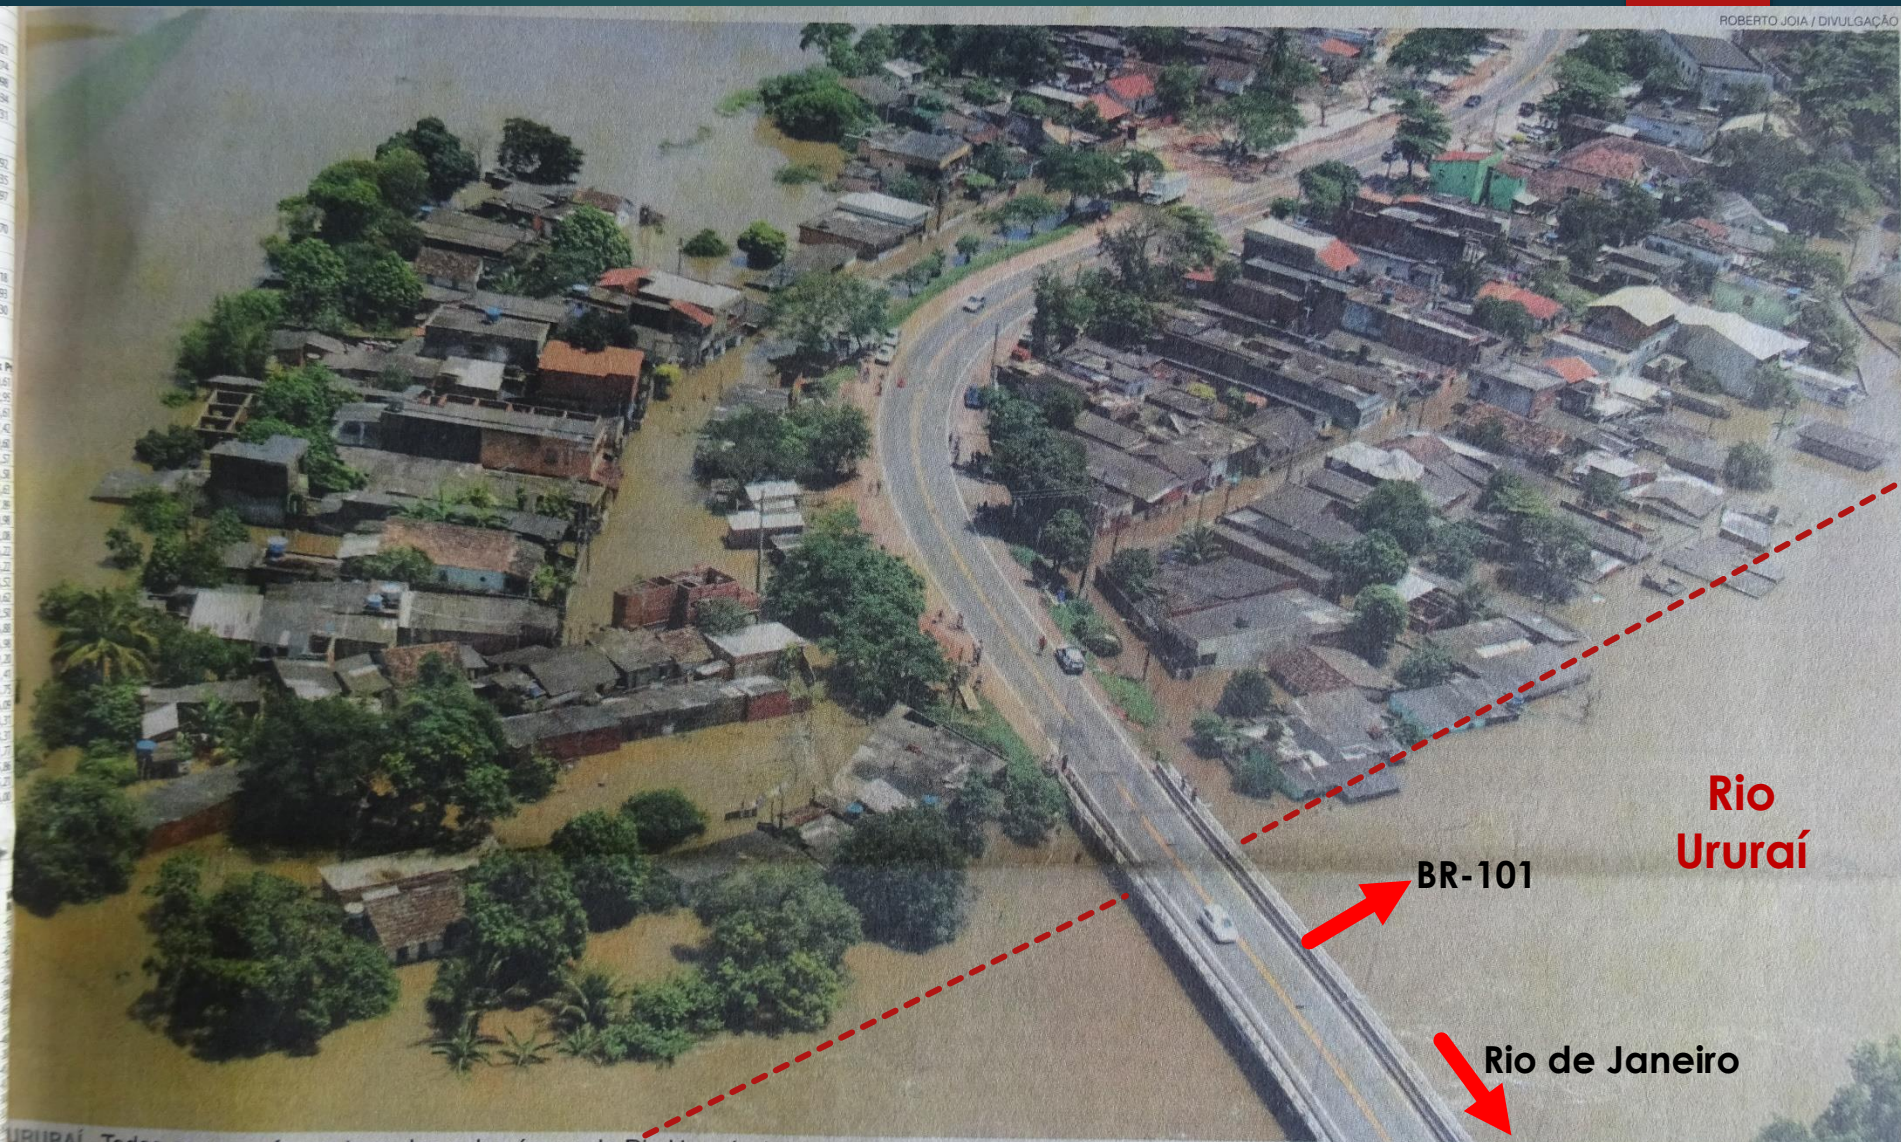
URURÁ - Todas as casas foram tomadas pelas águas do Rio Ururá, obrigando os moradores a deixar os imóveis para trás; até o tráfego na Rodovia BR-101 já está sob risco

Bairro Ururá submerso (02/12/2008).
Fonte: Jornal Monitor Campista, .

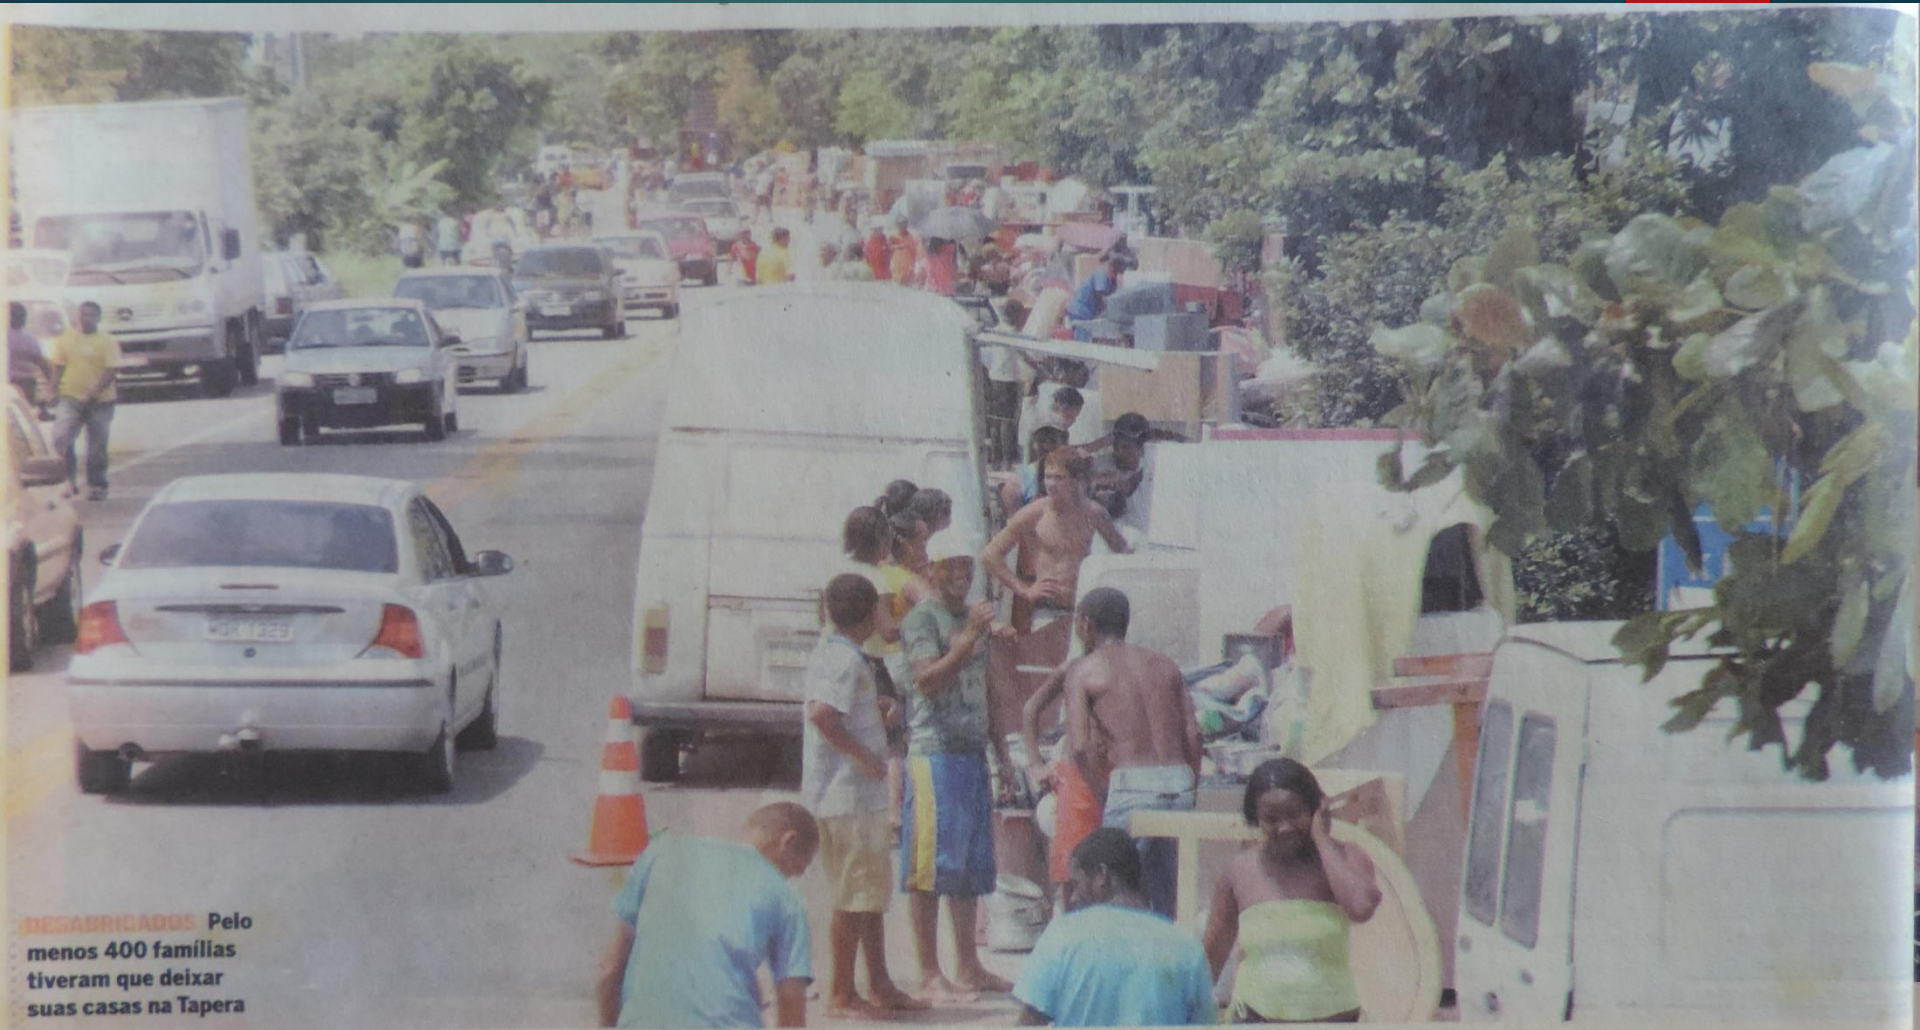
DESABRIGADOS Pelo menos 400 famílias tiveram que deixar suas casas na Tapera

**Desabrigados do bairro Ururaí tentando salvar seus pertences (02/12/2008).
Fonte: Jornal Folha da Manhã.**

- Esses condicionantes fizeram com que as águas do escoamento fluvial não conseguissem alcançar o Oceano Atlântico via canal da Flecha, fazendo com elas ficassem retidas na área compreendida pelo bairro Ururaí e cercanias.

- O impedimento do escoamento fluvial causou a inundação das áreas localizadas no entorno da lagoa de Cima que normalmente não são inundáveis. Em algumas residências desta localidade o nível água alcançou a altura de metros.
