V CONGRESSO
INTERNACIONAL
DE RISCOS

Transformações da paisagem e a construção do risco na baixada Campista, Rio de Janeiro, Brasil

Adriana Filgueira Leite

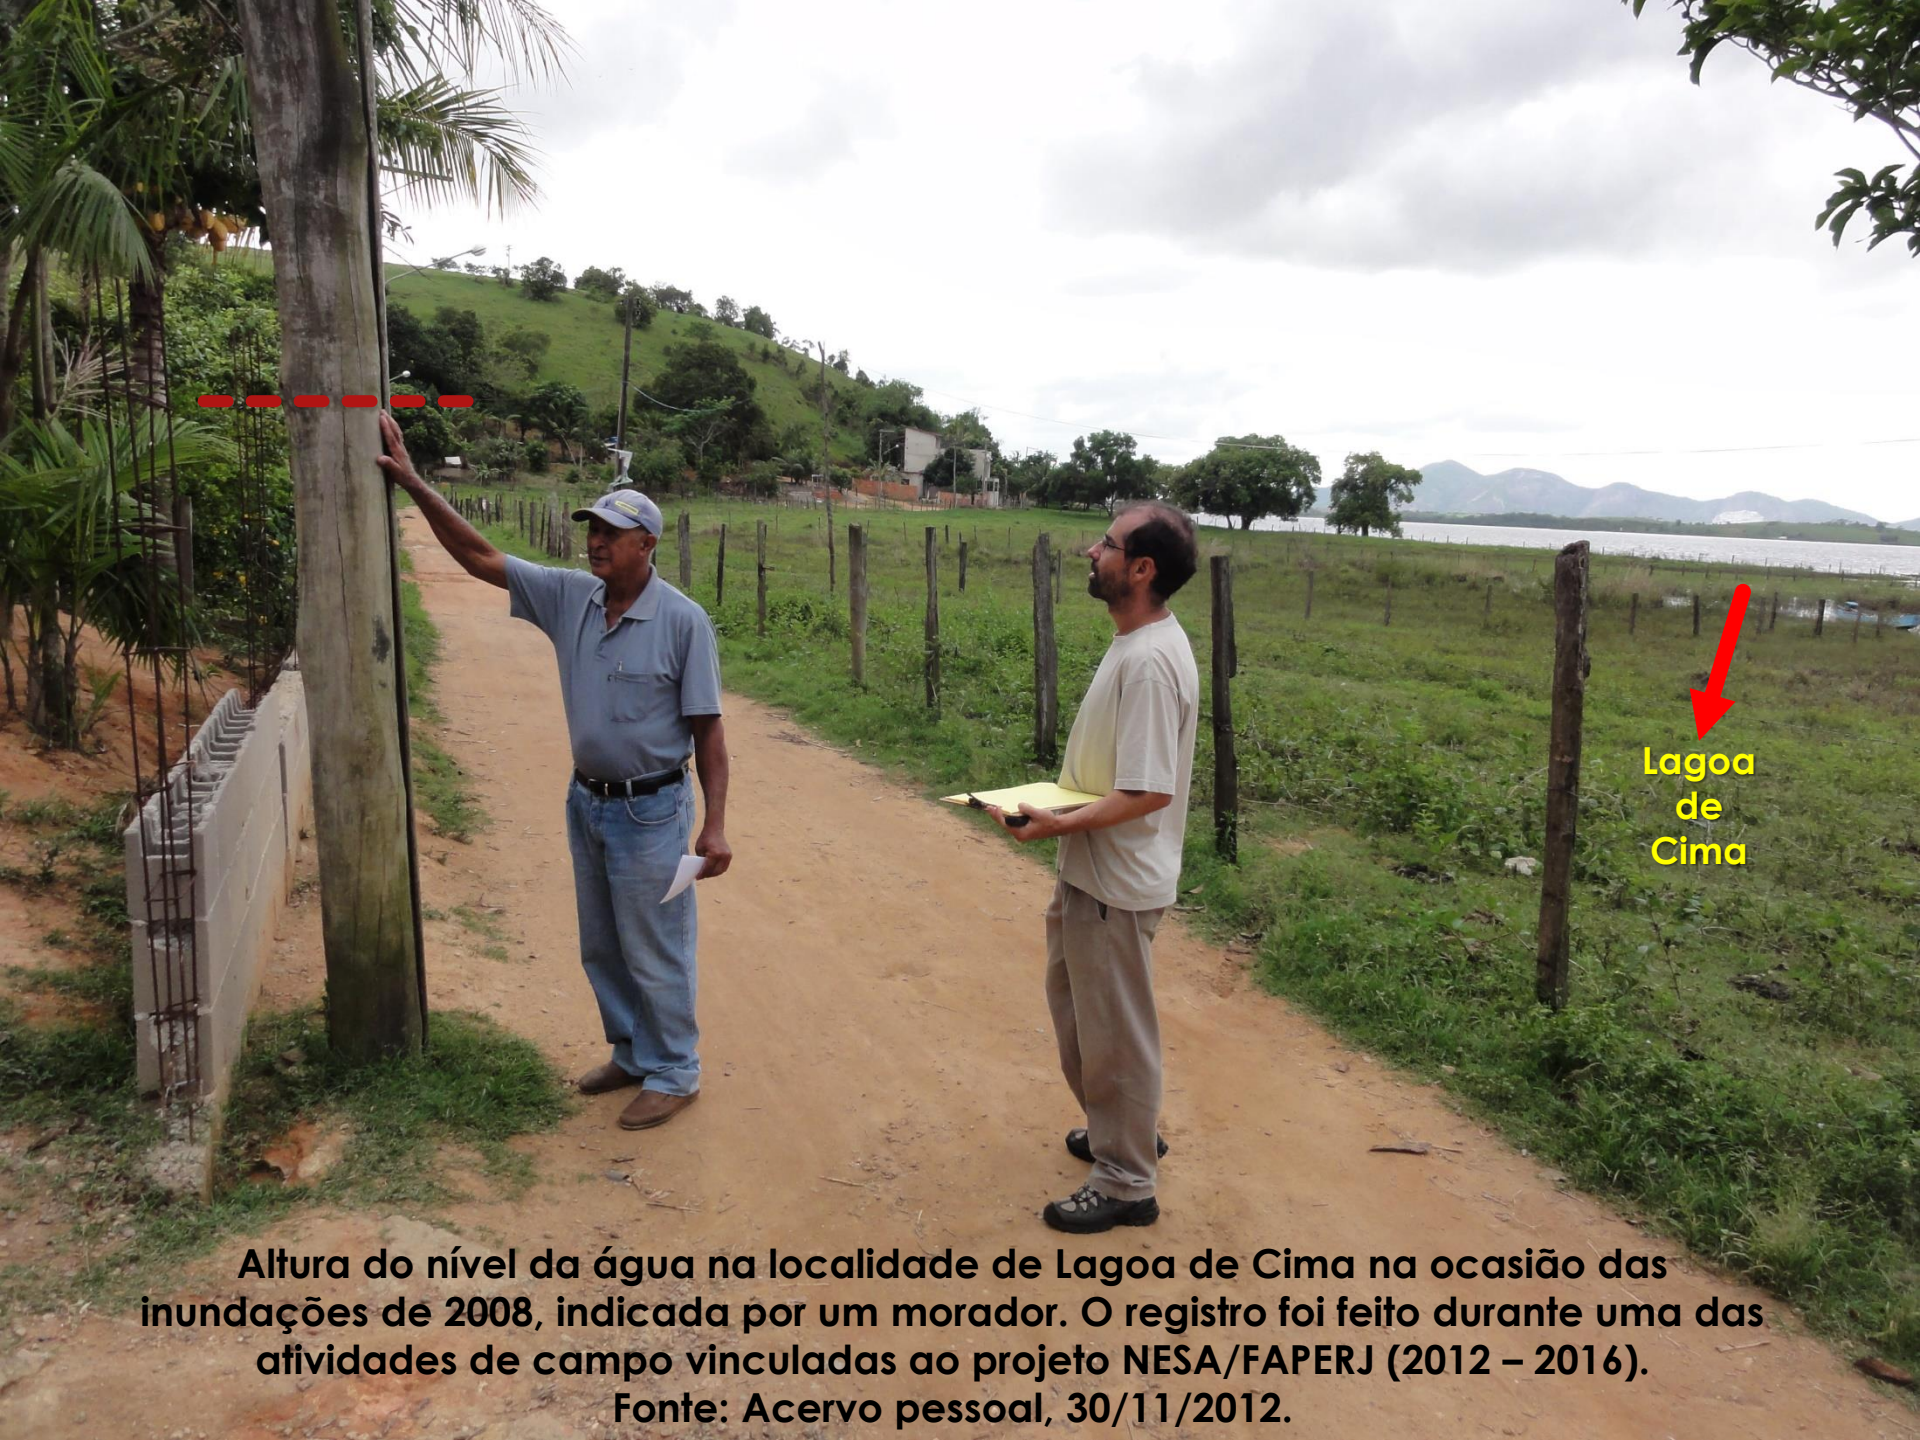
Altura do nível da água na localidade de Lagoa de Cima na ocasião das inundações de 2008, indicada por um morador. O registro foi feito durante uma das atividades de campo vinculadas ao projeto NESA/FAPERJ (2012 – 2016).

- O impedimento do escoamento fluvial causou a inundação das áreas localizadas no entorno da lagoa de Cima que normalmente não são inundáveis. Em algumas residências desta localidade o nível água alcançou a altura de metros.

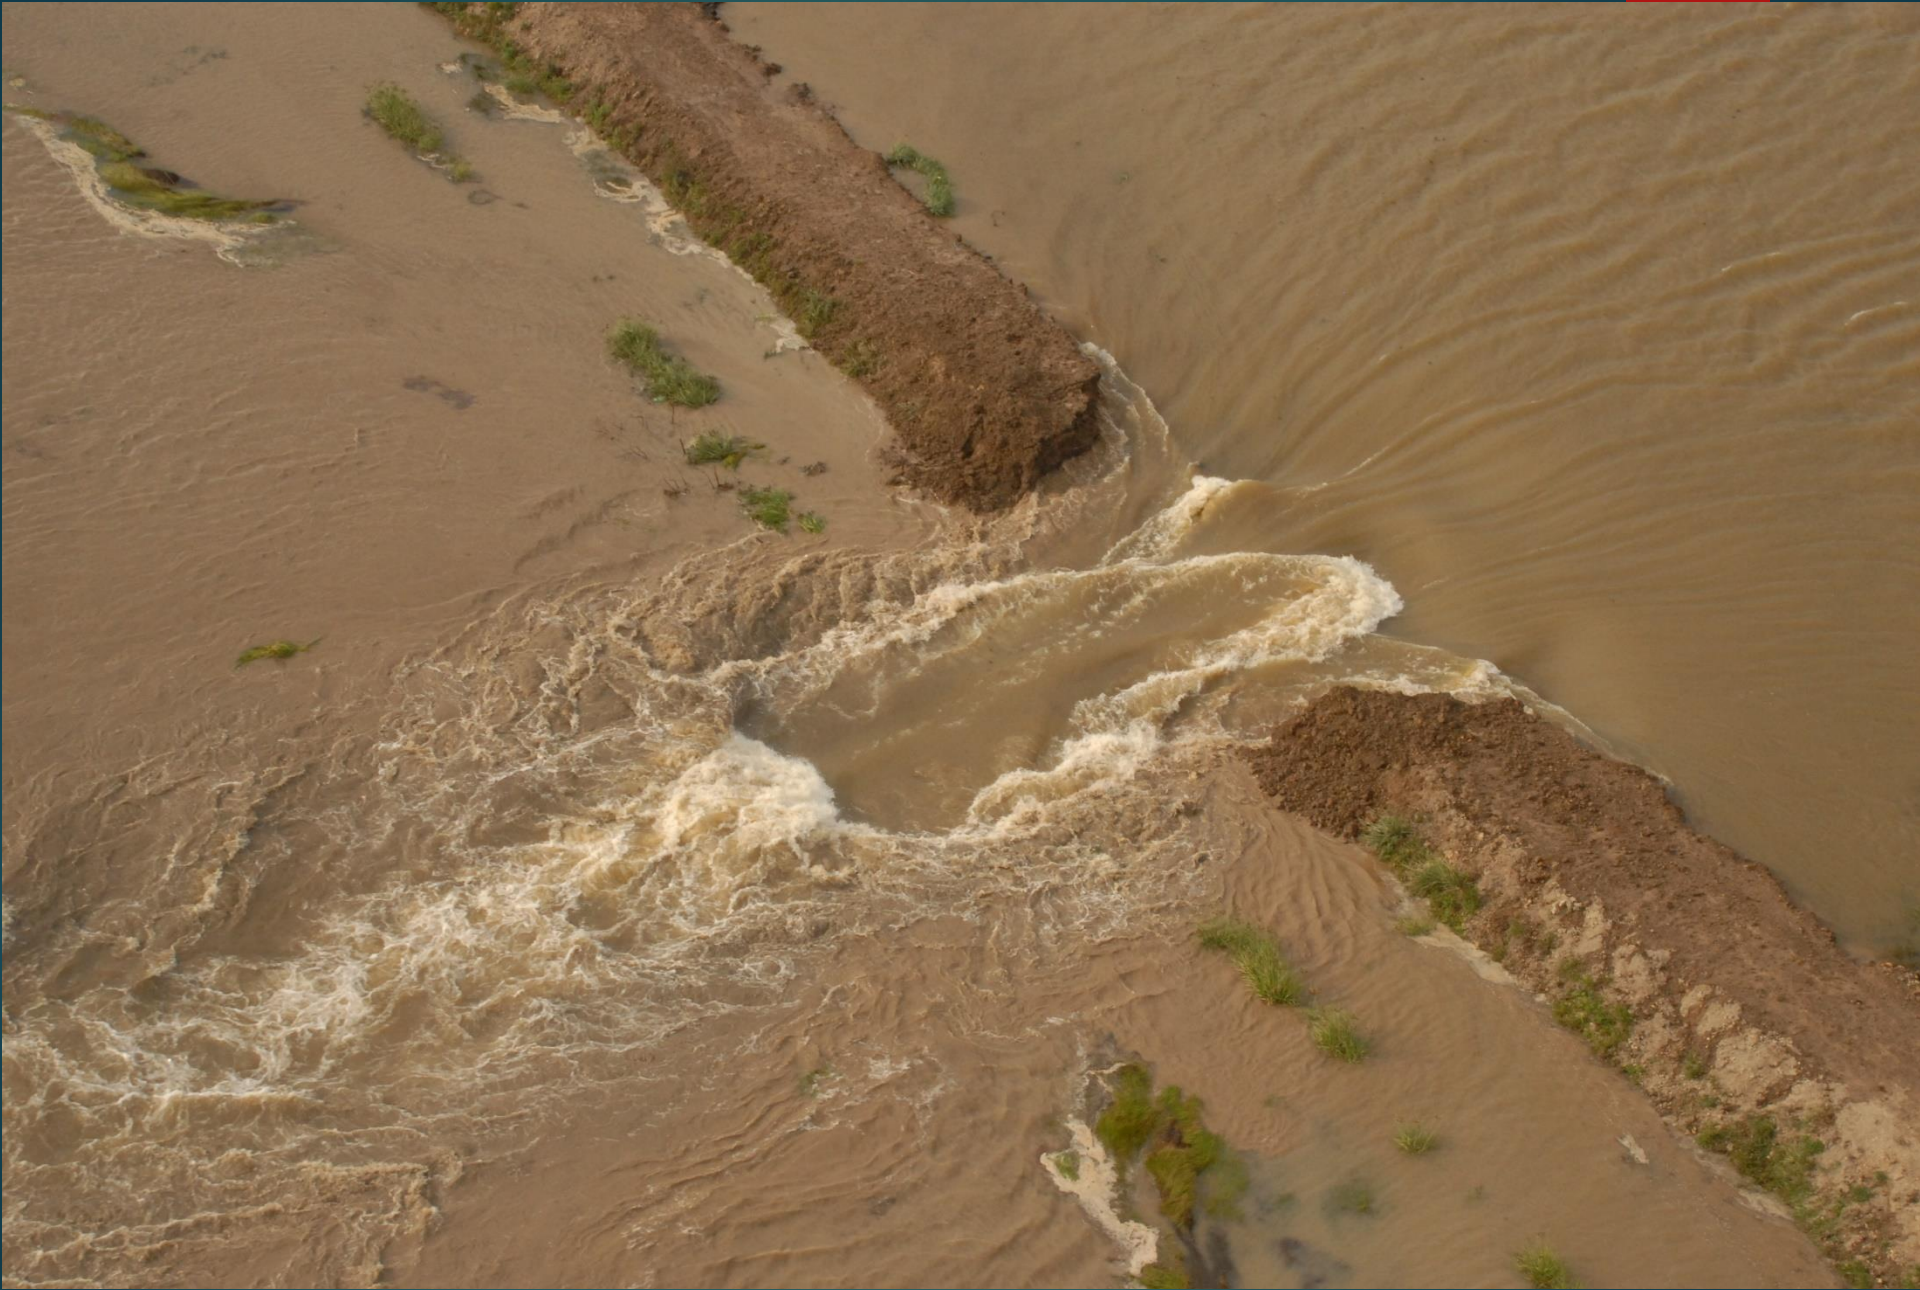
**Implosão do dique do Loro (lagoa Feia), 04/12/2008.
Fonte: Acervo do promotor estadual Marcelo Lessa Bastos.**

- No dia 04/12, foi implodido um dos dois diques irregulares da Lagoa Feia, por determinação do Ministério Público. A lagoa em questão estava três metros acima do seu nível normal, devido à inundação do rio Ururaí.
