V Congresso Internacional de Riscos  
Universidade de Coimbra/Portugal  
Outubro de 2020

# CRITÉRIOS PARA DEFINIÇÃO DO RISCO ASSOCIADO A EVENTOS HIDROLÓGICOS NA CIDADE DE MARICÁ – BRASIL, NO PERÍODO DE 2010 A 2018

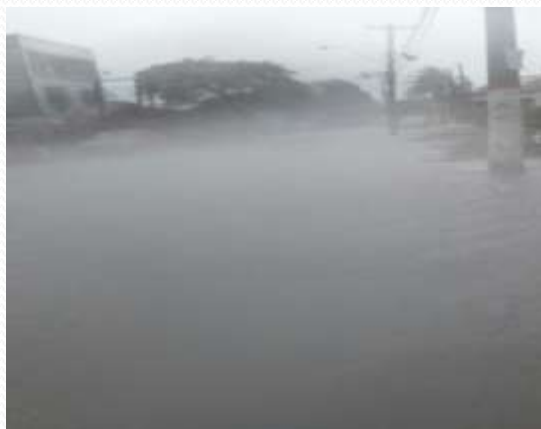
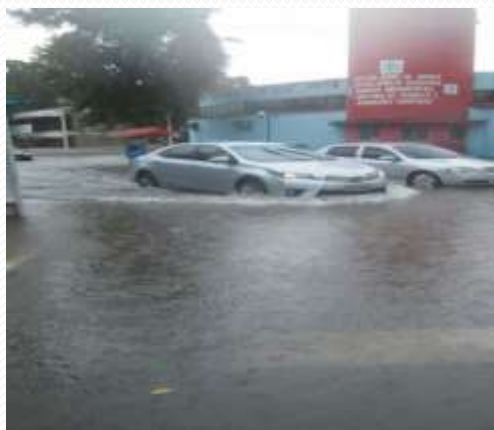
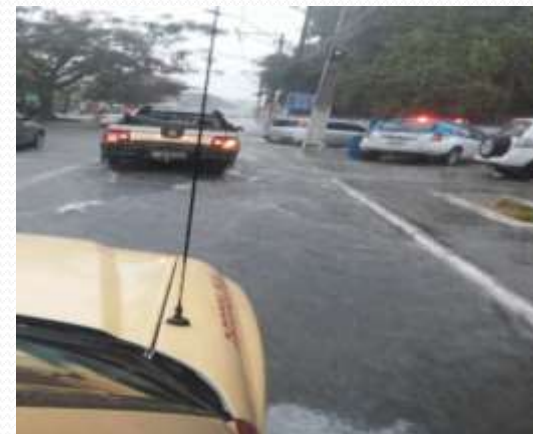
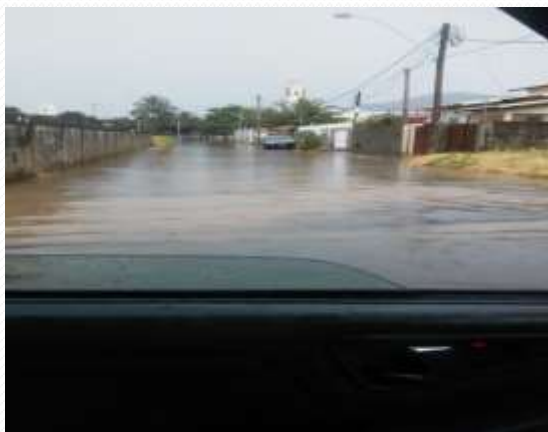
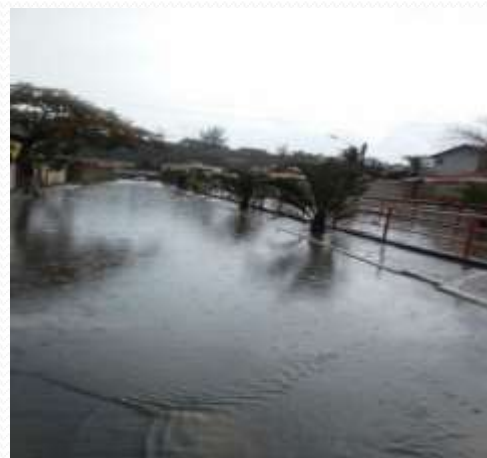
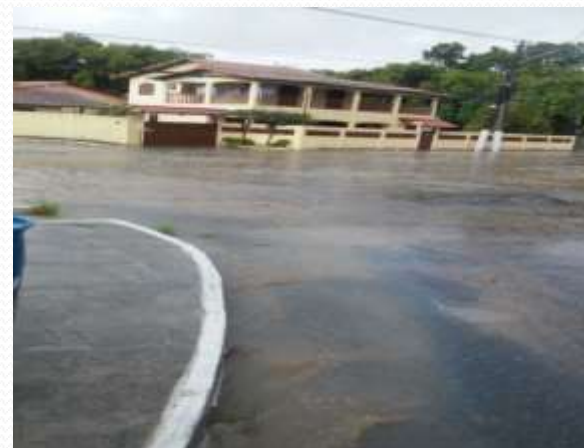
# Ocorrência de alagamento no Centro de Maricá 1º Distrito/2016

**A SITUAÇÃO ACARRETOU UM PREJUÍZO FINANCEIRO DE APROXIMADAMENTE 18 MILHÕES DE REAIS**

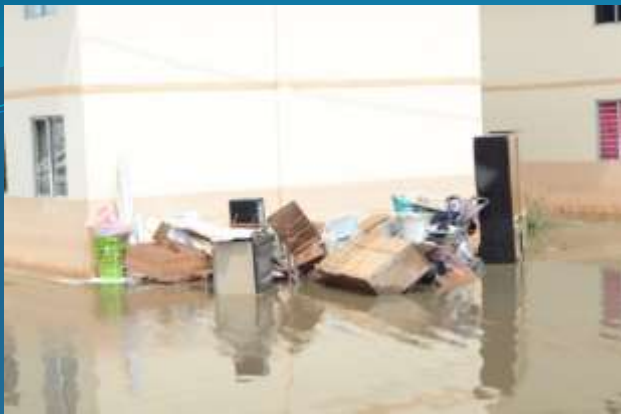
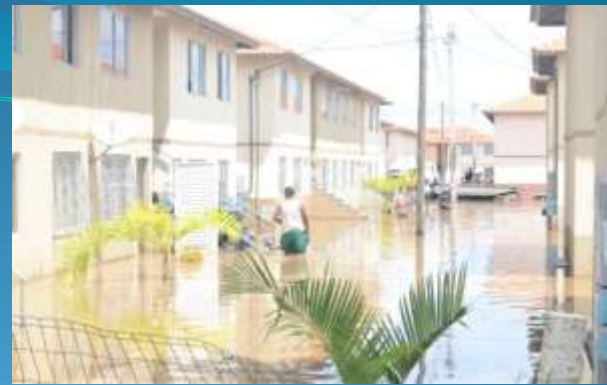
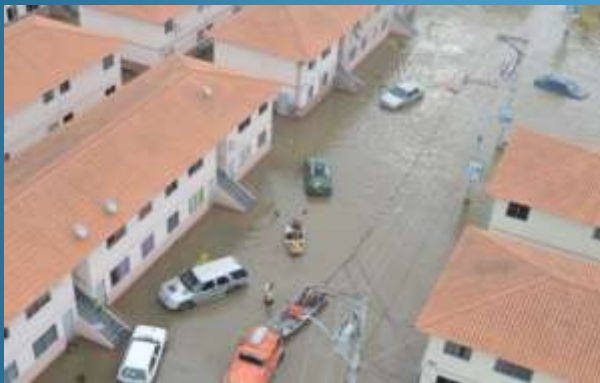
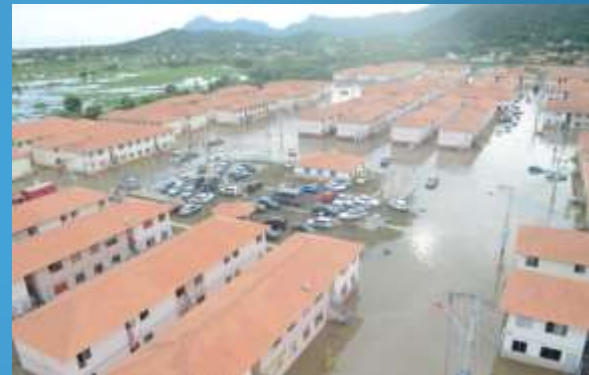
Condomínio Minha Casa Minha Vida no Bairro Itaipuaçu – 4º Distrito de Maricá: Itaipuaçu

Vista aérea do Condomínio Minha Casa Minha Vida no Bairro Itaipuaçu – 4º Distrito: Itaipuaçu

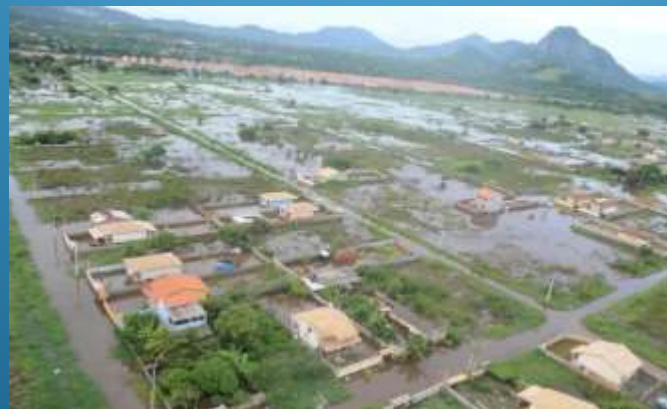
Vista aérea de Bambuí – 2 Distrito: Ponta Negra
