# **A IMPORTANCIA DA DISCIPLINA AUDITORIA AMBIENTAL NA FORMACAO DE GEOGRAFOS NO CURSO DE GEOGRAFIA UNIVERSIDADE FEDERAL DE RONDONIA - PORTO VELHO- RONDÔNIA-AMAZÓNIA OCIDENTAL UM EXERCICIO PEDAGÓGICO EM AMBIENTE REAL**

**DESLIZAMENTO EM TALUDE FLUVIAL NO PORTO JP, BAIRRO TRIÂNGULO, PORTO VELHO-RO**

**VISTORIA TÉCNICA**  
**AGOSTO/2016**

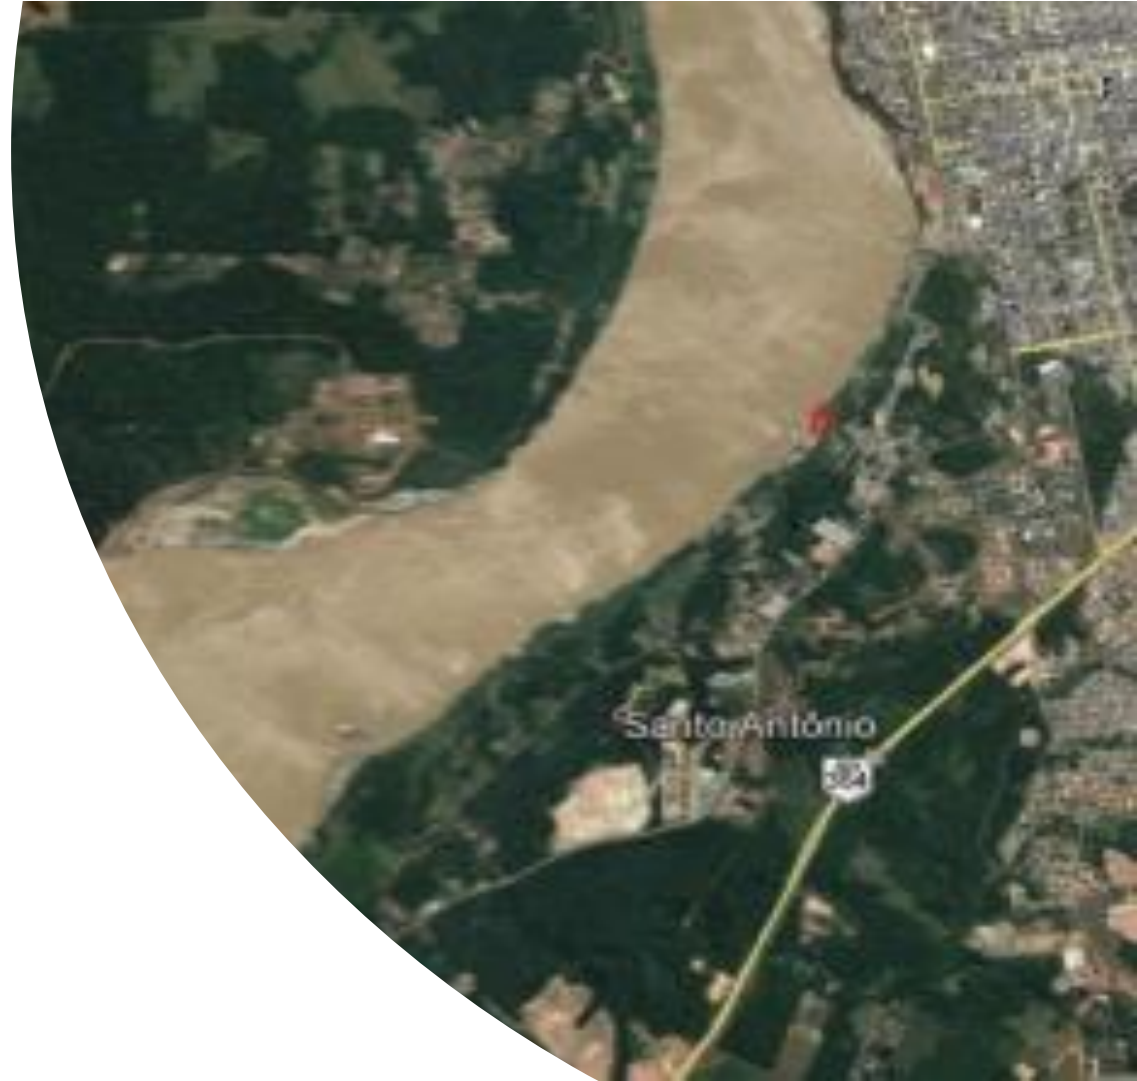
O local do deslizamento está situado na margem direita côncava do rio Madeira e em área de cotas baixas inundáveis denominadas planícies de inundação.

Em drenagens meandrantas, as margens côncavas tendem a ser locais de processos erosivos acentuados pela dinâmica fluvial

Identificação da área movimentada em cor vermelha e trincas de cisalhamento reconhecidas em campo em cor roxa
