EROSÃO APÓS INCÊNDIOS FLORESTAIS

o exemplo da Ribeira do Goulinho

NUNO SILVA

COIMBRA
OUTUBRO DE 2020

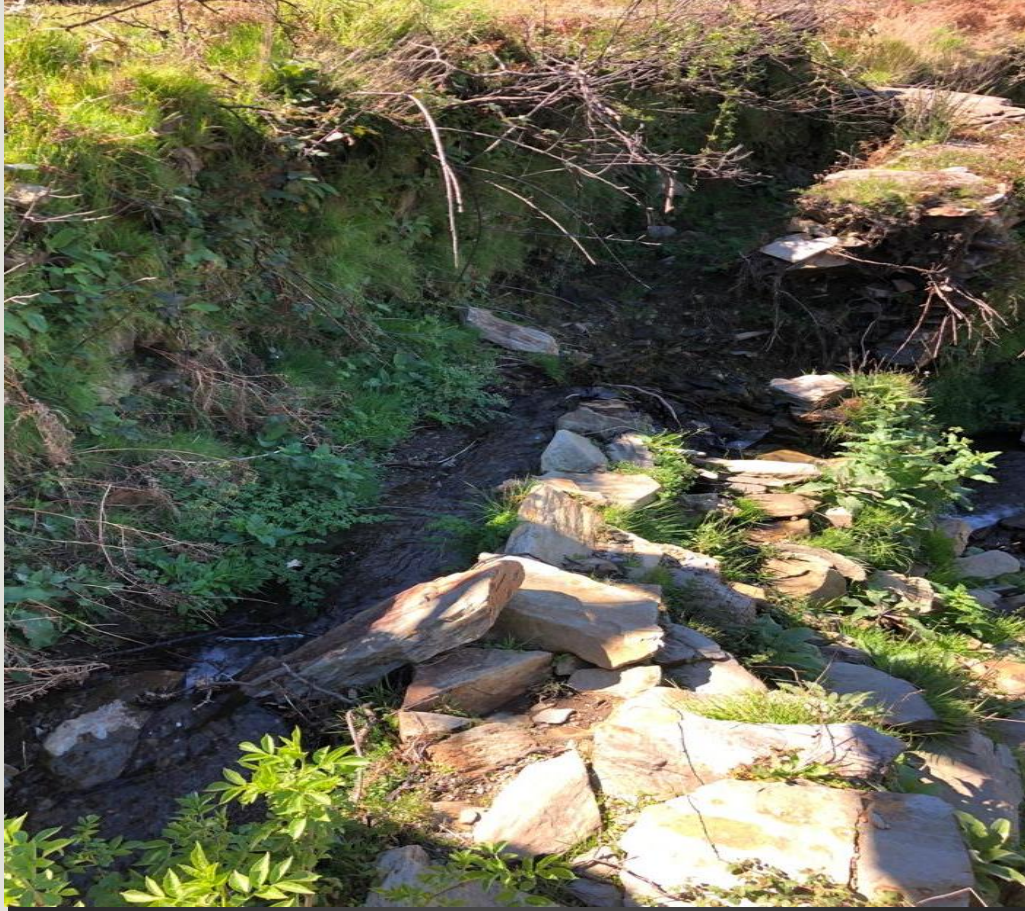
- As primeiras semanas de Junho foram muito chuvosas, ao que se seguiu um período de seca;
- O mês de Novembro voltou a ser pluvioso, com 42 mm no dia mais chuvoso do ano, o que desencadeou forte erosão e causou vários estragos;
- Segundo uma habitante, estas chuvadas foram as responsáveis pela ruptura do canal superior, junto ao moinho do Casal Cimeiro, e que causou vários estragos a jusante;
